# Pallastunturin kaava-alueen ympäristön tila vuonna 2025

Tmi Luontotieto Carex

10.10.2025

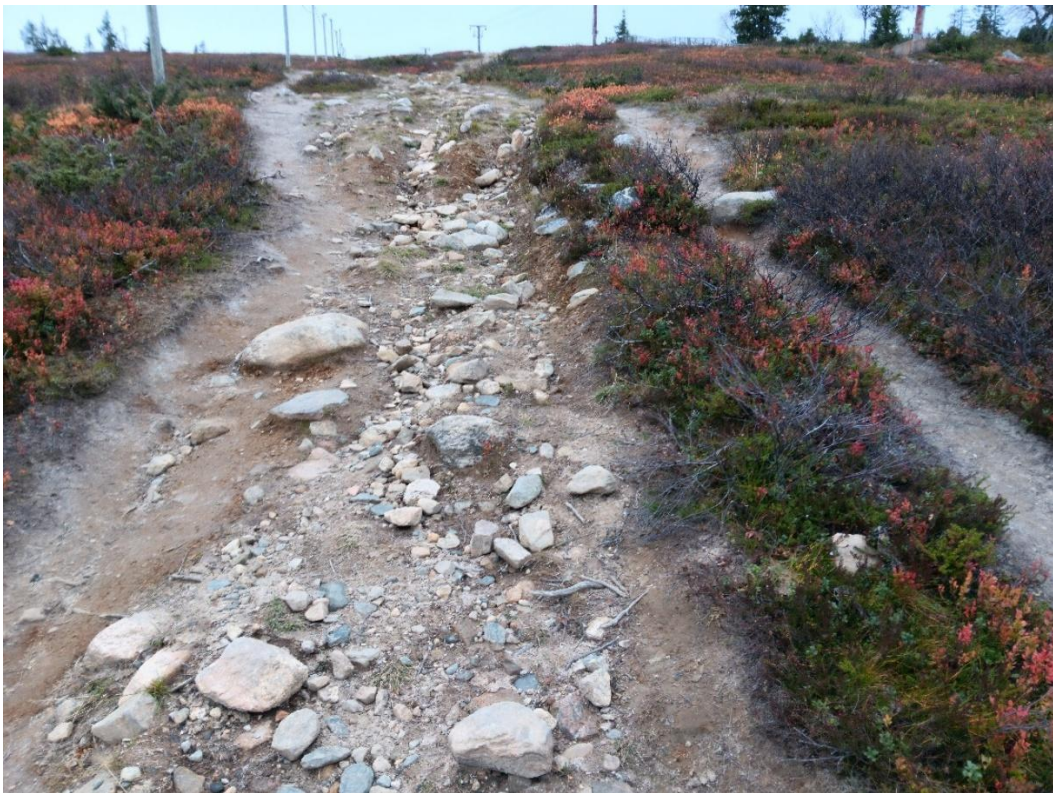
Vuoden 2015 jälkeen tapahtuneet muutokset selvitysalueen luontotyyppikuvioissa ovat pääsääntöisesti vähäisiä, joten Natura-luontotyyppien edustavuuteen ja luonnontilaan ei ole tullut muutoksia. Laukukeron rinteen kuvioilla 1 (variksenmarjakangas) ja 2 (mustikkakangas) on kuluneisuusaste kuitenkin selvästi lisääntynyt, joten se on nykyään molemmissa 4 eli kulumista on hyvin runsaasti, mutta alle puolet kuvion pinta-alasta on kulunutta (kuvat 1, 4, liitteet 2, 3). Vuonna 2015 variksenmarjakankaalla kuluminen oli 3 eli kulumista oli runsaasti, ts. useassa kohdassa hehtaarin alalla. Mustikkakankaan kuluneisuusluokaksi arvioitiin silloin 3(-4).

Kuva 1. Valuva vesi on voimistanut kulumista Laukukerolla, jolloin poluilla kulkeminen on vaikeutunut. Tästä syystä polut ovat leventyneet ja on syntynyt sivupolkuja.

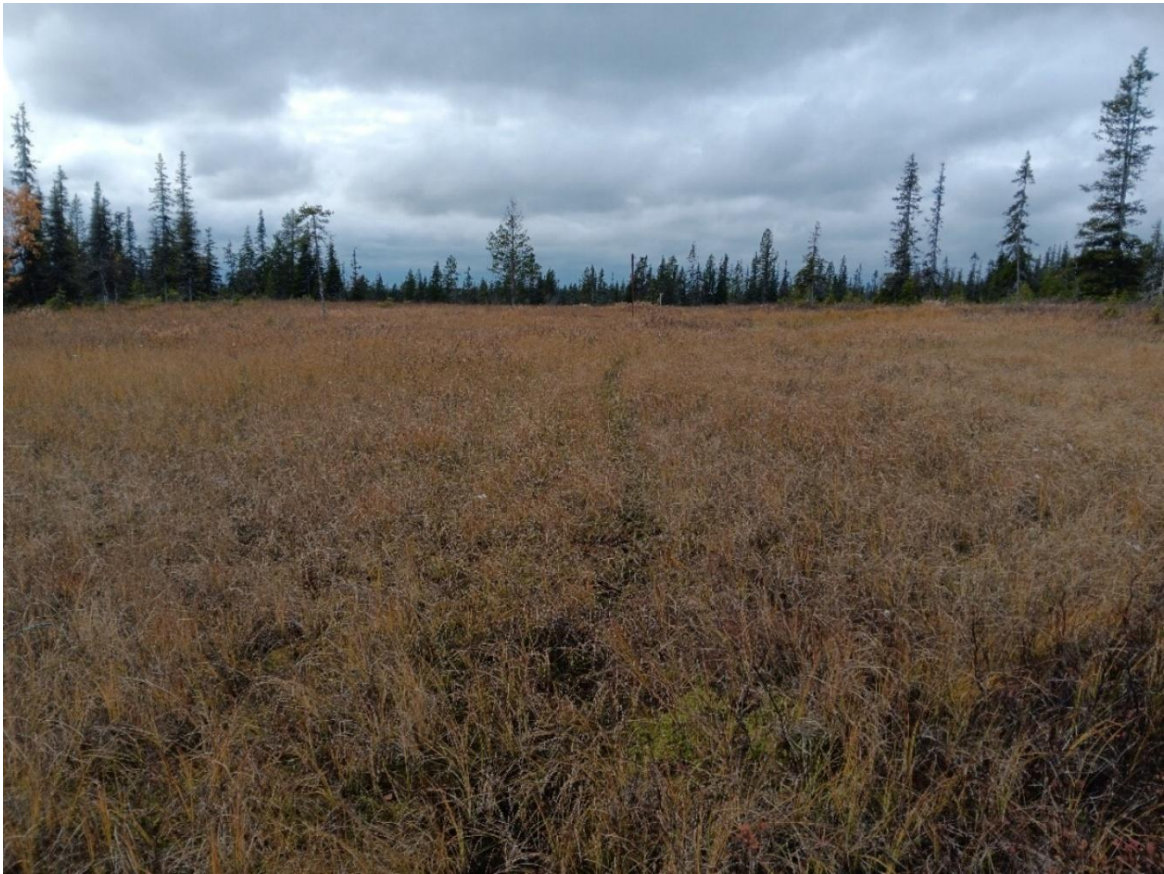
Myös suot ovat erityisen herkkiä kulumisille. Laukukeron laskettelurinteen eteläpuolisen avosuon kuluminen on vähentynyt vuoden 2015 tasosta, jolloin suolla oli paikoin ajettu mönkijöillä. Nykyään selvitysalueen soilla on nähtävissä lähinnä vain porojen aiheuttamaa tallaamista (kuva 2, liite 4). Kedot puolestaan hyötyvät laiduntamisesta ja tallaamisesta, ja Pallaksella kasvaa useita ihmistoiminnasta hyötyviä lajeja, kuten kissankäpälä ja ahonoidanlukko (kuva 3), jotka ovat silmälläpidettäviä lajeja (NT).

Kuva 2. Kuvassa keskellä moottorikelkkareitti Laulukeron eteläpuolisella suolla. Suon pintaa rikkovat paikoin porojen kulku-urat.

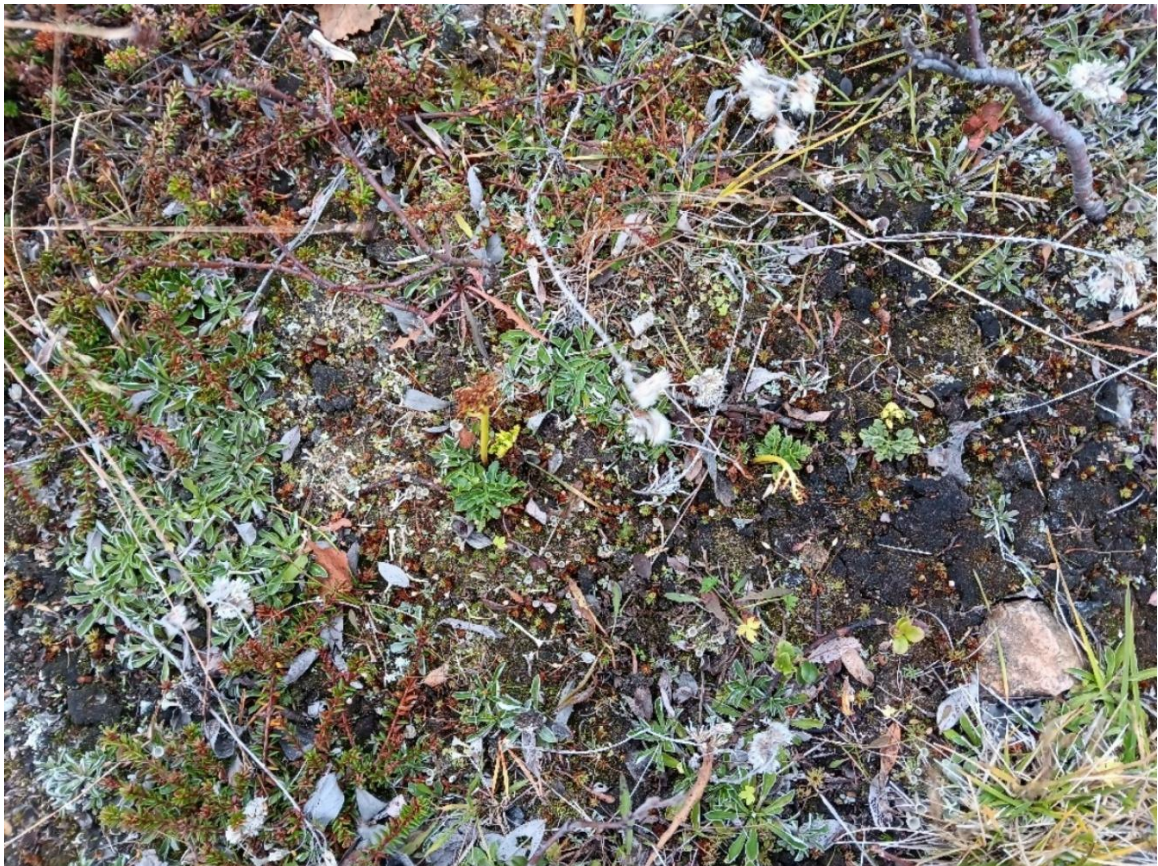
Kuva 3. Kissankäpälää ja ahonoidanlukkoa ketomaisella paikalla lähellä Pallastunturintietä.

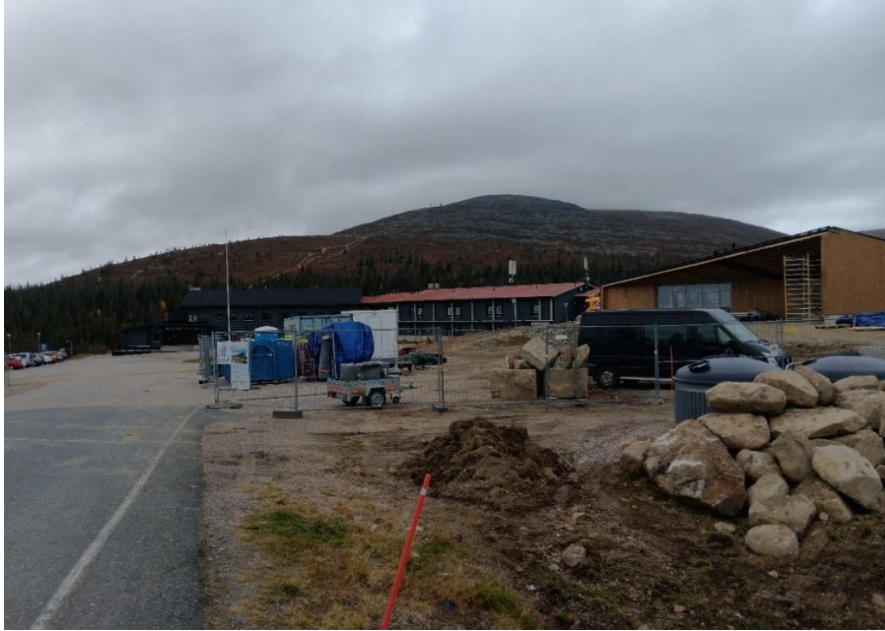
Kuva 4. Oikeassa reunassa valmistuva Pallastunturin lähtöportti. Taustalla Laukukeron kulumisen jäljet näkyvät kauas.

Pallas-hotellin läheisyyteen valmistuu vuoden 2026 alussa Pallastunturin lähtöportti (kuva 4), joka tulee toimimaan retkeilijöiden huoltopisteenä. Rakennuksen näyttelytila tarjoaa retkeilijöille tietoa alueen luonnosta ja vastuullisesta retkeilystä. Tämän selvityksen maastokäynneillä ei havaittu luonnon roskaamista, mutta retkeilijöille on hyvä muistuttaa, kuinka vastuulliseen retkeilyyn kuuluu pysyä merkityillä virallisilla reiteillä, koska tunturiluonto on erittäin herkkää kulumisille.

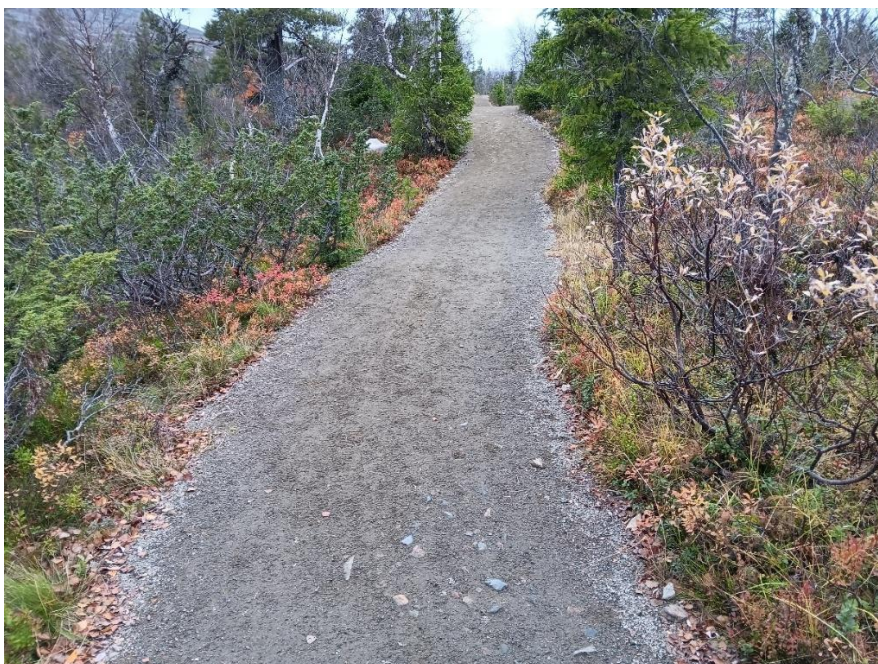
Kuva 5. Pallastunturin päällystetyt polut ehkäisevät luonnon kulumista.

Pitkospuilla ja erilaisilla polkujen päällysteillä, kuten kivituhkalla voidaan kulumista hillitä tehokkaasti (kuva 5). Pallastunturilla olisi tarpeen päällystää kaikki hyvin merkityt retkireitit. Alueelle on muodostunut useita muitakin polkuja, joista ainakin osa kannattaisi sulkea kylteillä, joissa huomautetaan luonnon kulumisesta. Pitkospuut ovat pääasiassa vielä hyvässä kunnossa, vaikka korjattavaakin on (kuva 6).

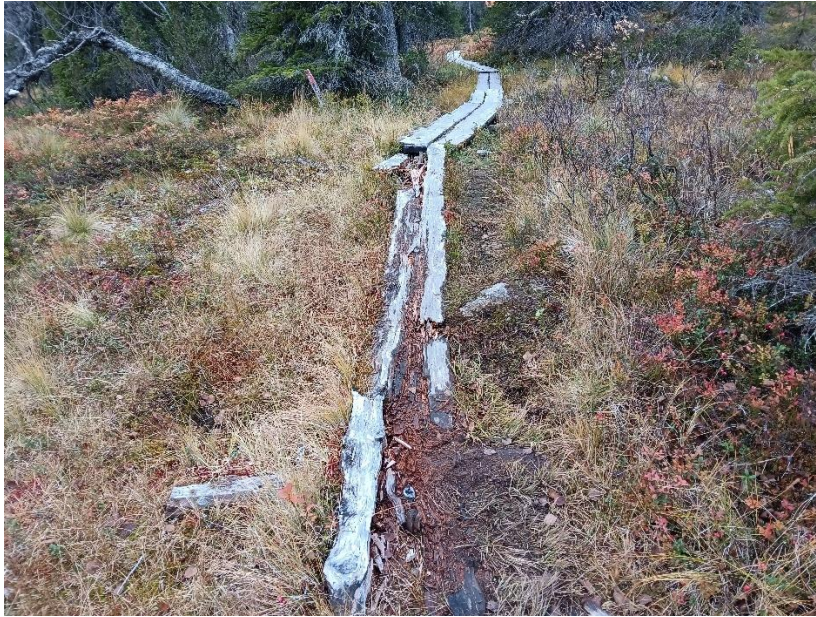
Kuva 6. Lahonneita pitkospuita suon reunalla.

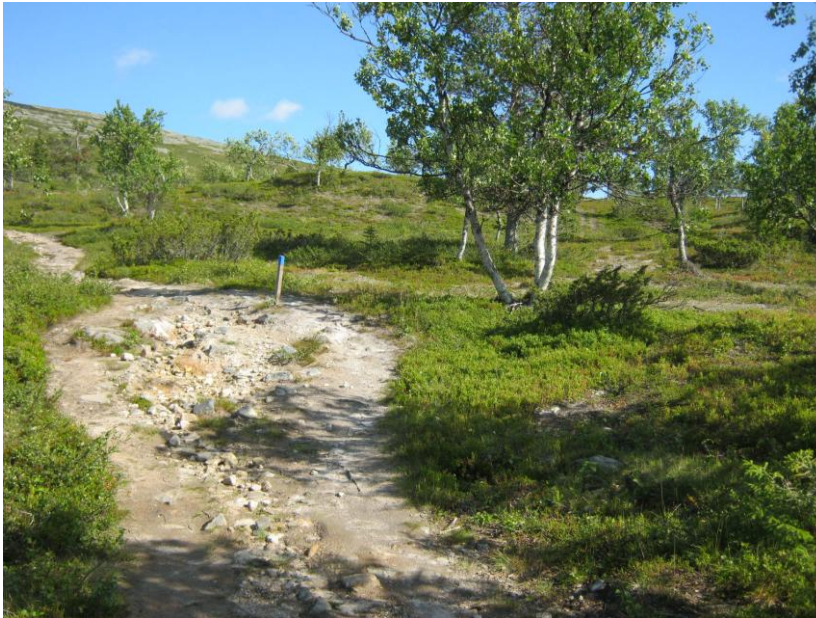
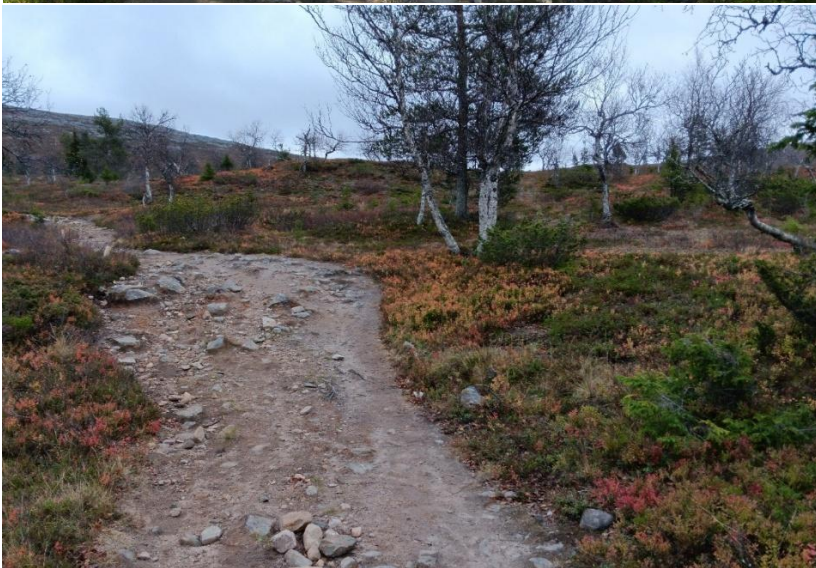
Kuvat 7, 8. Päälystämätön polku tunturikoivikossa Palkaskeron alarinteessä vuonna 2015 ja 2025. Tallaamisen ja veden aiheuttama kulutus on hieman lisääntynyt.

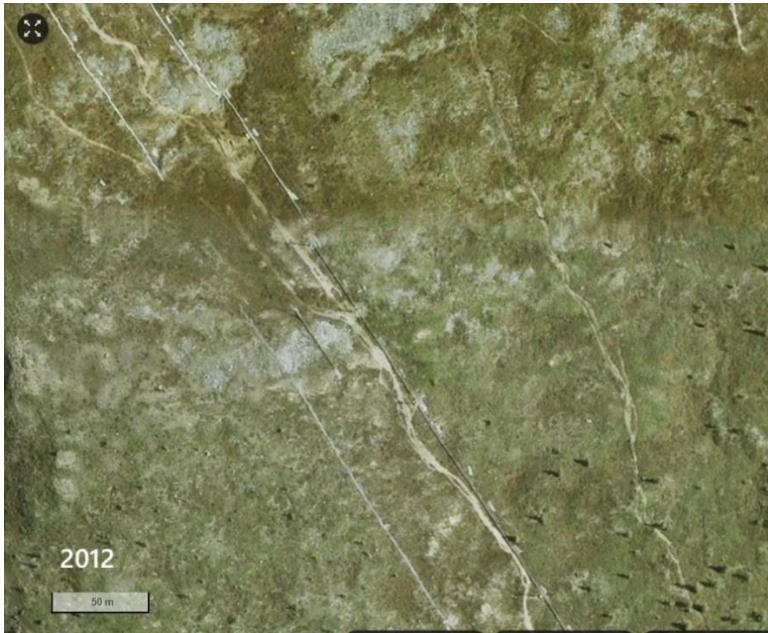
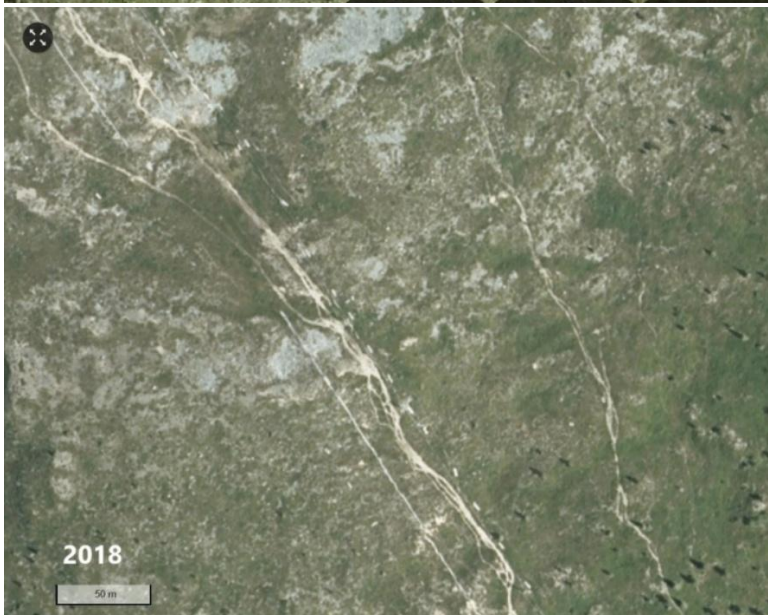
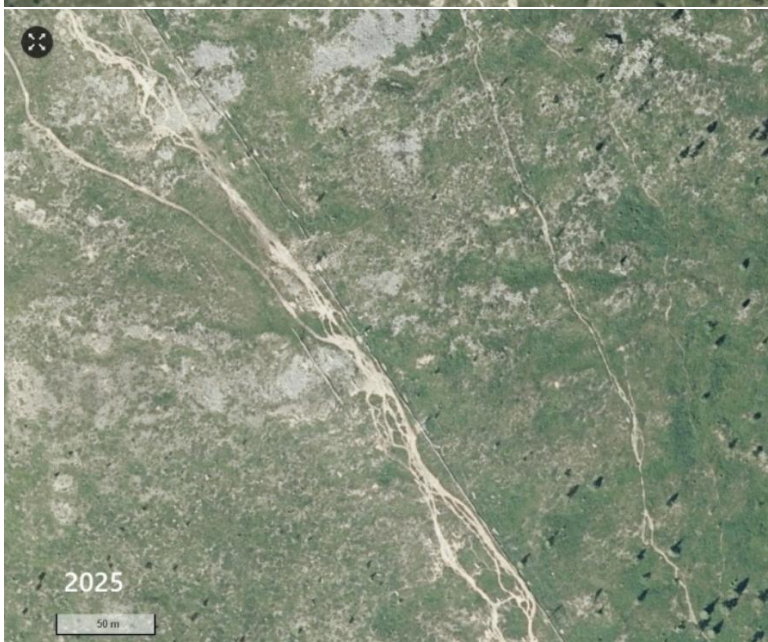
Liite 3. Laukukeron kulunutta rinnettä vuoden 2012, 2018 ja 2025 ilmakuvissa.

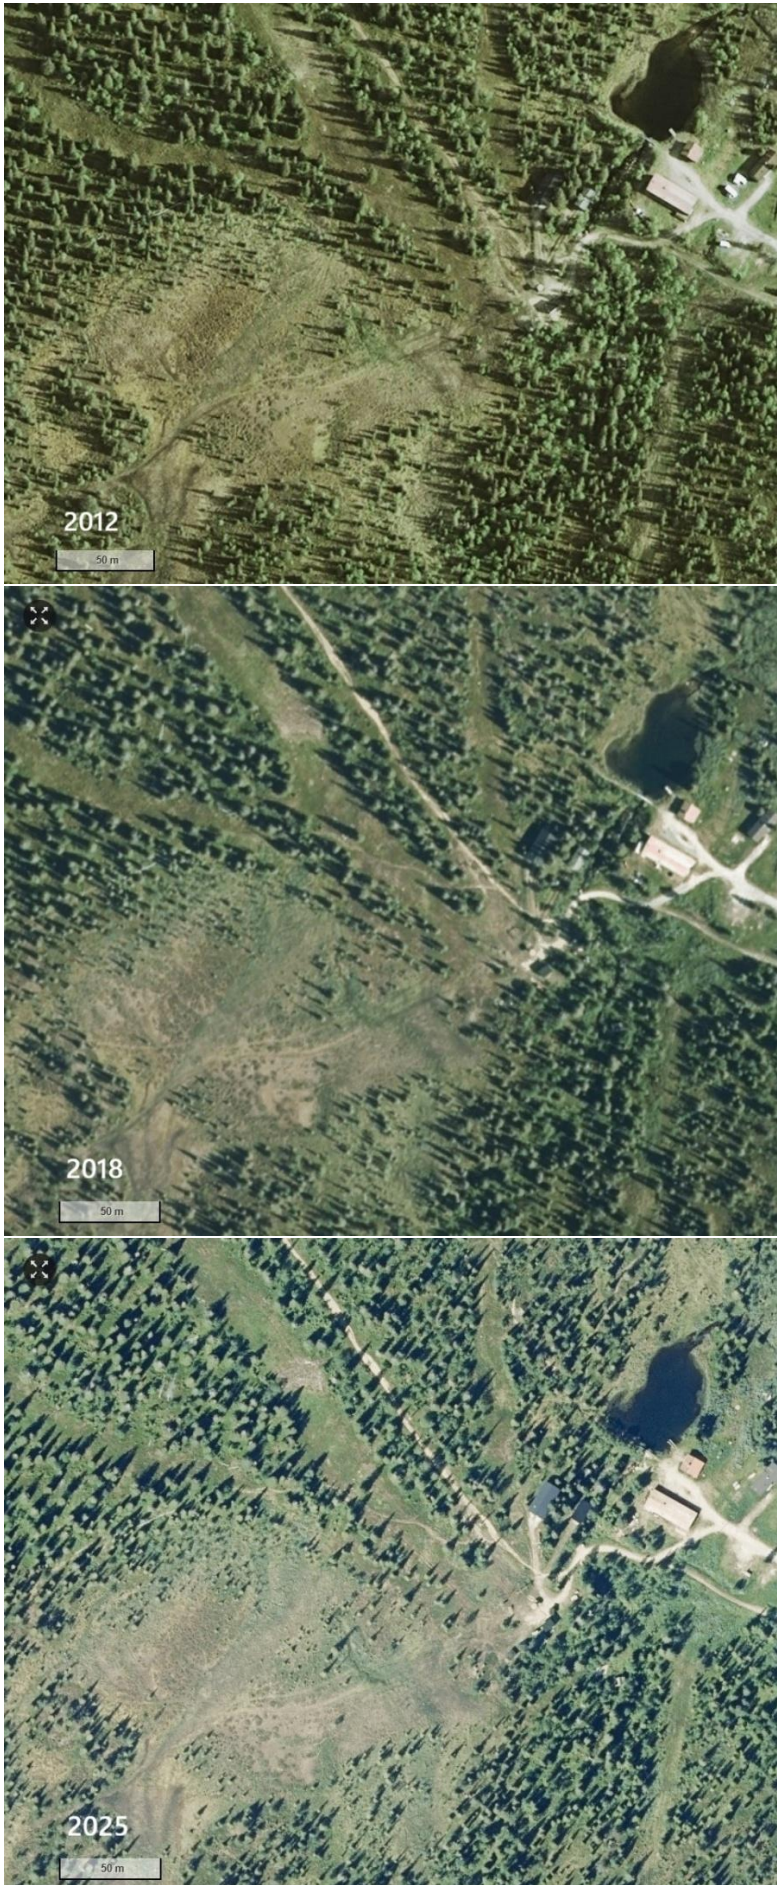
Liite 4. Laukukeron eteläpuolella sijaitseva suo vuoden 2012, 2018 ja 2025 ilmakuvissa.
