MUONIO – TORAS-SIEPPI

Inventointi ja kulttuuriympäristöselvitys, 2024

Arco Architecture Company Oy

RAKENNETUN KULTTUURIYMPÄRISTÖN INVENTOINTI JA SELVITYS , 2024

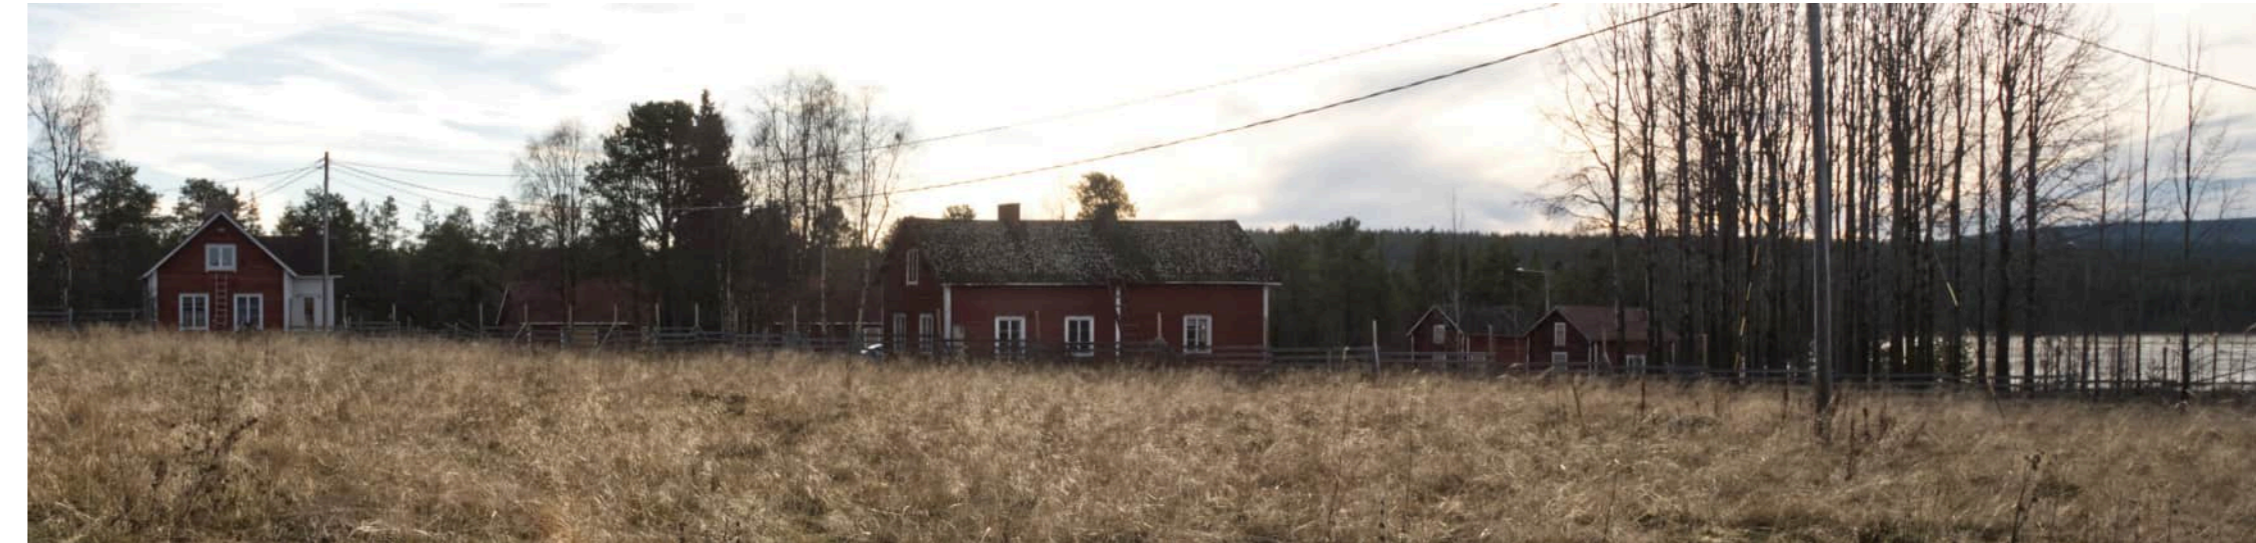
Fig. 017:
Vanha pihapiiri pohjoisesta
katsottuna
FI-kuvat, 2024

Rakennusten yleinen kunto antaa aihetta huoleen: lähes kaikki niistä ovat joko maan varassa, niiden sokkeli on hyvin matala tai kuten päärakennuksessa, sokkeli muodostaa vettä keräävän tason ja altistaa alahirret laholle. Samoin vesikatosten ja katosten kunto on huolestuttava. Alkuperäinen katemateriaali oli vanhojen kuvien perusteella luultavasti päre. Nykyään rakennuksissa vallitsee hyvin kirjava ja heterogeeninen materiaali- ja sävy-yhdistelmä: huopaa, bitumipaanutta, aaltopeltiä, puulankkua sekä peltiä ja väreinä punainen, musta sekä vihreän harmaa.

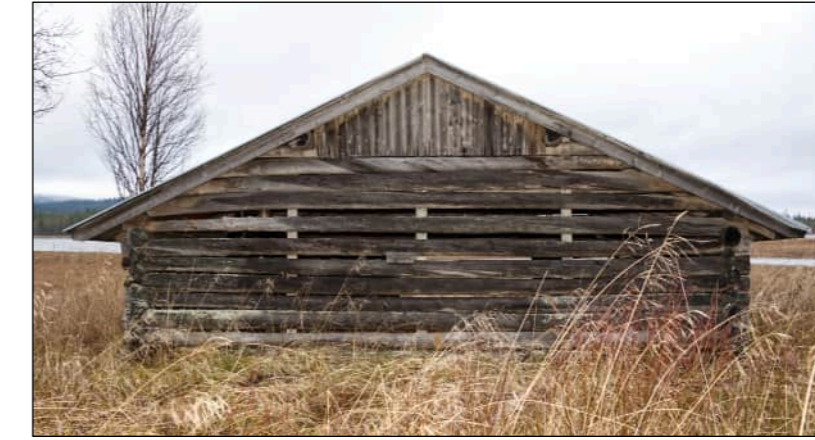
←←**Fig. 021:**
Etunurka louteeseen
FI-kuvat, 2024

Runko- ja pääasiallisena julkisivumateriaalina on käsittelemätön harva pyöröhirsi, salvostyyppinä ämmännurkka ja pitkänurkka. Päätykolmioiden aukot on verhottu pystylaudituksella. Katettu käyntiaukko on ainoa aukotus rungossa. Vanhojen kuvien perusteella idän julkisivun kyljessä on ollut pieni rakennelma. Se on nyt kadonnut, samoin kuin pitkospuut tai laituri, joka mahdollisesti pääsyn kalkuaukolle.

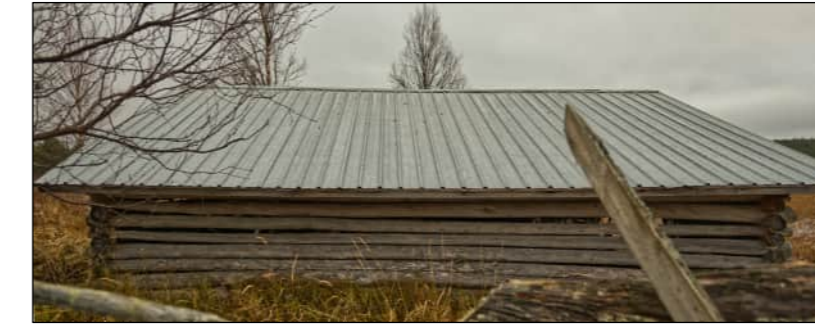
←←**Fig. 023:**
Julkisivu etelään
FI-kuvat, 2024

Perinteinen loiva harjakatto oli luultavasti alun perin pärekatto kuten muilla alueen rakennuksilla (ennen toista maailmansotaa otettujen kuvien perusteella). Nykypäivänä suhteellisen uusi peltikatto suojaa rakennusta.

Sen erikoisuutena on nurkan linnunpönttöä muistuttava aihe.

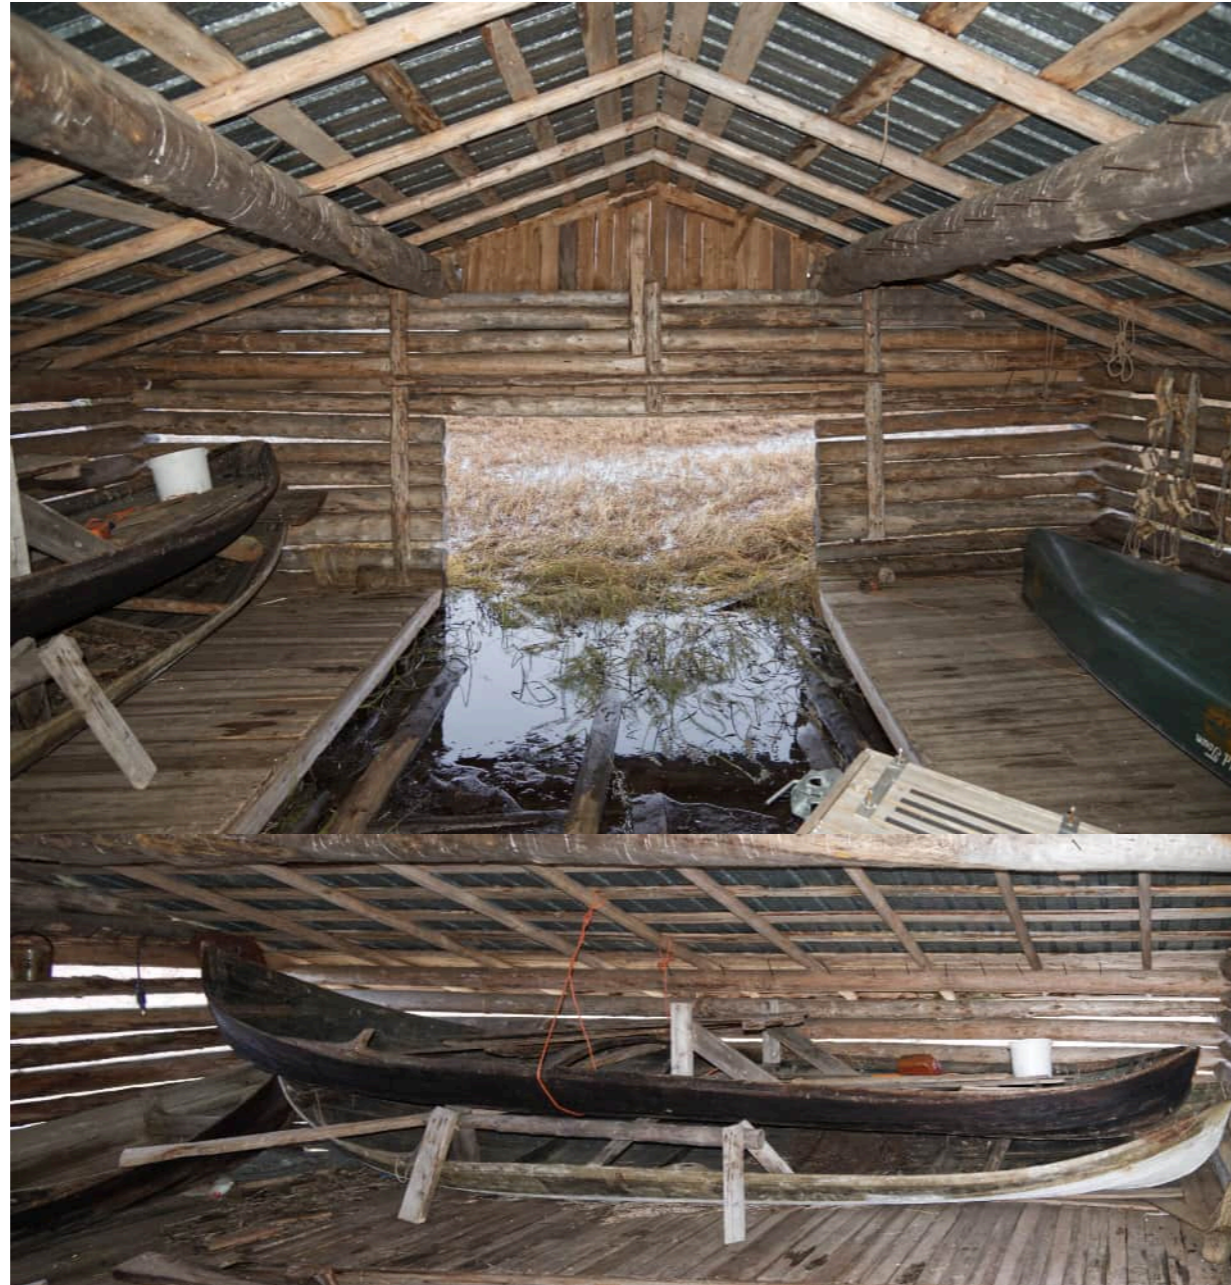
→→ Fig. 027:
Perinteiset veneet
FI-kuvat, 2024

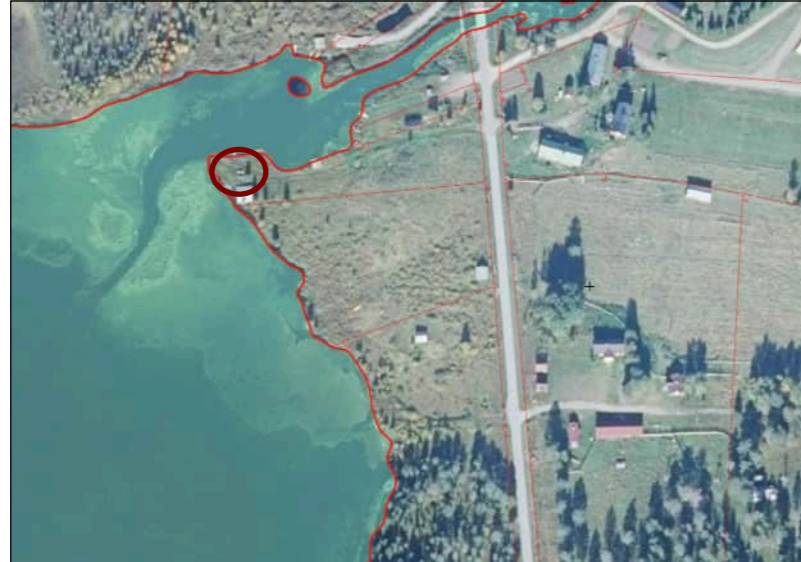
Fig. 032:
Rakennelman sijainti
Kuvan pohja: MML

Lato / varasto sijaitsee niemenkärjessä Sauraniemessä. Yksikerroksinen, sokkeliton pyöröhirsirakennus on pohjaltaan suorakaiteen muotoinen ja on toiminut aiemmin kalastusvarusteiden varastona.

Sittemmin harjakatto on romahtanut, jäljellä on harva käsittelemätön pyöröhirsirunko, jossa salvostyyppinä ämmännurkka ja pitkänurkka.

Tunnuspiirteet: Rakennuskuvaus:
Pieni latotyyppinen rakennus
Ovi- ja ikkunatyypit:
Harva vaakalaudoitus ovi
Tulisijat:
ei ole
Eriyishuomiot:
Raunio / Rakennus on vähitellen häviämässä

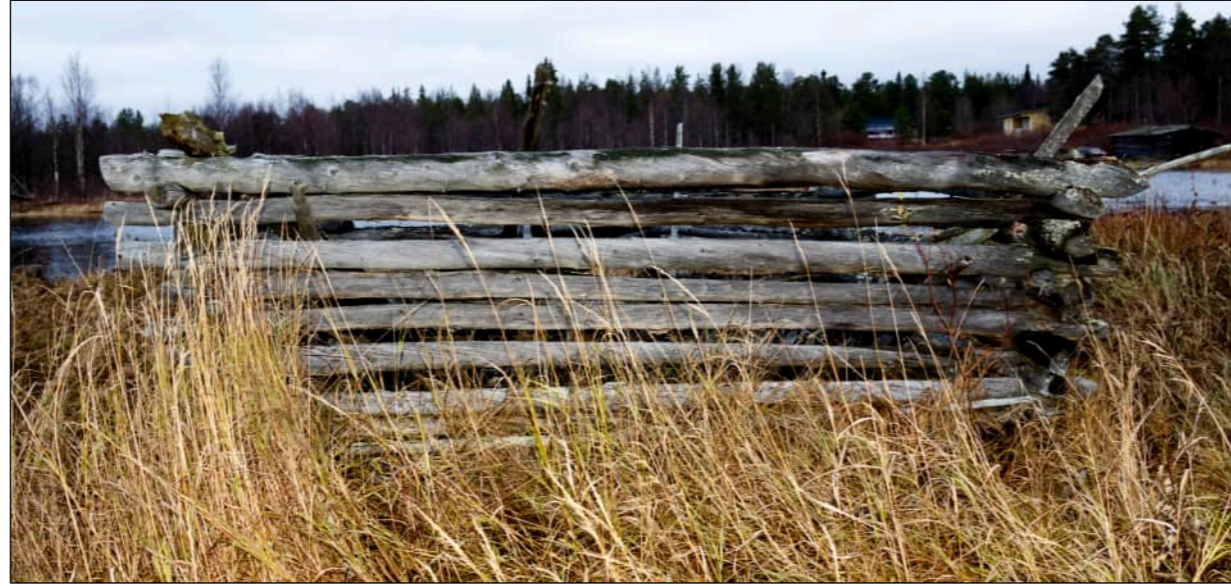
↑ **Fig. 036:**
ELY- keskuksen inventointi
Jolloin katto oli yhä paikallaan
LKYT-KUVAT

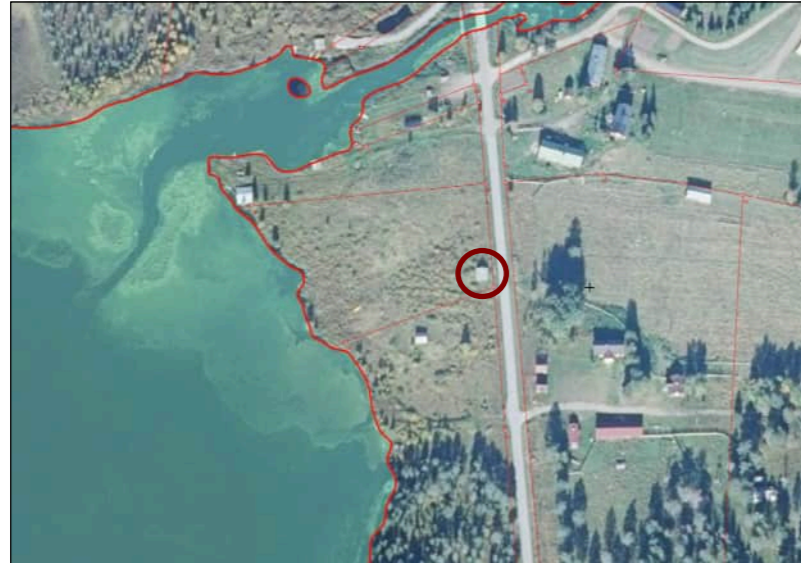
Fig. 047:
Rakennelman sijainti
Kuvan pohja: MML

Aitta sijaitsee Torassiepintien varressa, hieman Sauraniemestä kaakkoon. Yksikerroksinen, pinnaltaan käsittelemätön hirsirakennus on pohjaltaan suorakaiteen muotoinen ja toimii nykyään varastona. Paksu lankkulattia on yhä paikalla.

Nurkkakivet ovat uponneet maahan ja alahirret ovat siksi nykyään maanvaraisia. Harjakaton materiaalina on käytetty puulankkuja. Rungossa on salvostyyppinä käytetty pitkänurkkaa. Toisessa päädyssä on sisääntuloaukko ja sen yläpuolella liukuluukulla peitetty ikkuna-aukko. Sisääntuloaukossa on pariliukuovet pystylaudasta.

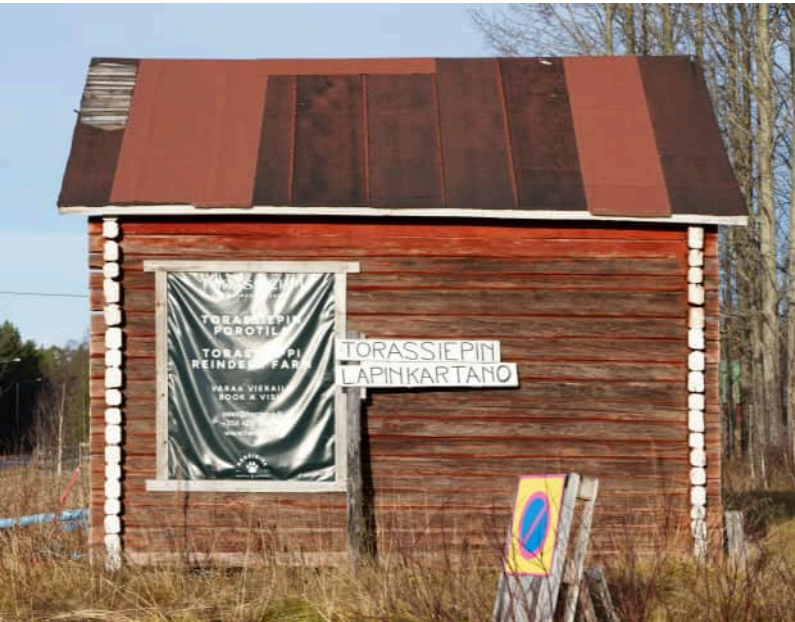
Fig. 055:
Julkisivu etelään
FI-kuvat, 2024

Aitta sijaitsee Torassiepintien varressa, lähellä päärakennusta ja navettaa. Kaksikerroksinen, punamaalattu hirsirakennus on pohjaltaan suorakaiteen muotoinen ja toimii nykyään varastona. Nurkkakivet ovat uponneet maahan ja alahirret ovat siksi nykyään maanvaraisia.

Rungossa on salvostyyppinä käytetty pitkänurkkaa, harjakaton materiaalina on punainen huopa. Itäpäädyn sisäänkäyntiovi ja sen yläpuolella olevan ikkunan luukku ovat vaakaverhotut. Länsipäädyssä on kaksiruutuinen lasi-ikkuna kussakin kerroksessa, pohjoissivulla vaakaverhottu käyntiovi.

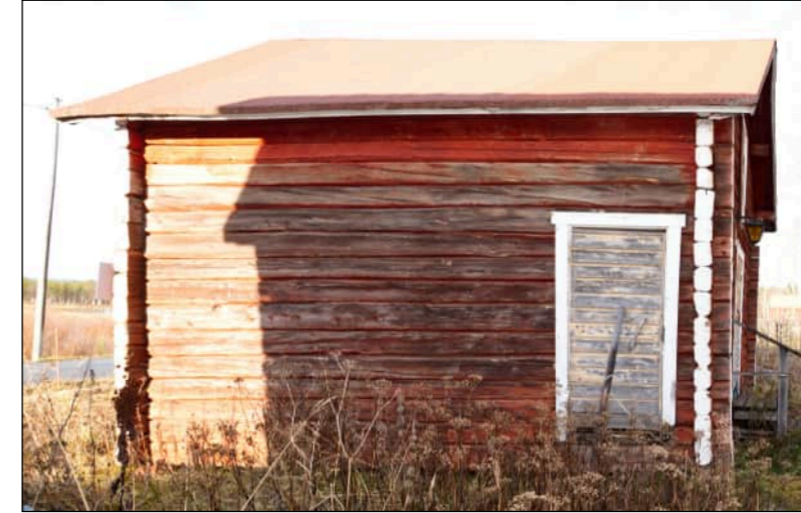
←← **Fig. 062:**
Julkisivu etelään
FI-kuvat, 2024

Aitta sijaitsee Torassiepintien varressa, lähellä päärakennusta ja navettaa. Aitta on rakennettu veistetyistä hirsistä toisen maailmansodan jälkeen. Kaksikerroksinen, punamaalattu hirsirakennus on pohjaltaan suorakaiteen muotoinen ja toimii nykyään varastona. Sisäpuolen inventoiminen oli haasteellista säilytettävän irtaimiston määrän takia. Nurkkakivet ovat uponneet maahan ja alahirret ovat siksi nykyään maanvaraisia.

Rungossa on salvostyyppinä käytetty pitkänurkkaa, harjakaton materiaalina on punainen huopa. Itäpäädyn sisäänkäyntiovi ja sen yläpuolella olevan ikkunan luukku ovat vaakaverhotut. Länsipäädyssä on kaksiruutuinen lasi-ikkuna yläkerroksessa. Pielilaudat ovat valkoiset, myös hirsien päädyt on maalattu valkoiseksi.

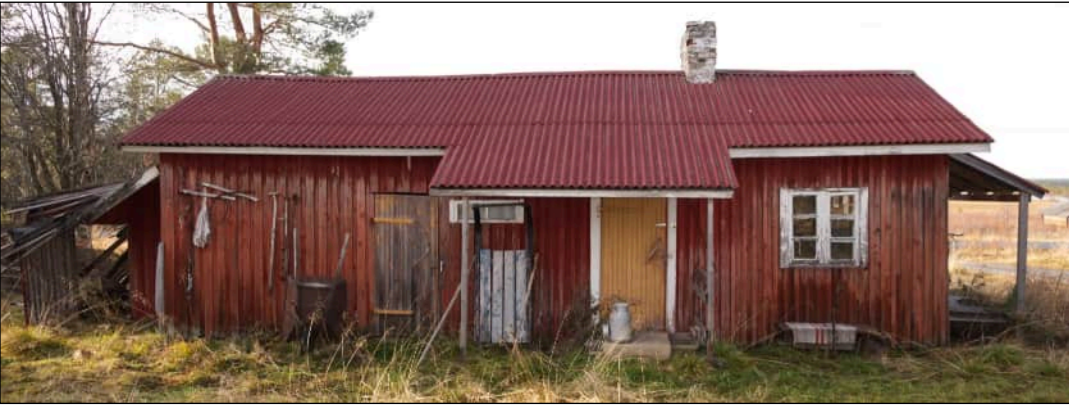
Fig. 070:
Julkisivu itään
FI-kuvat, 2024

Sauna sijaitsee Torassiepiintien varressa, navetan vieressä. Punamaalattu, puurunkoinen rakennus on yksikerroksinen ja sisäänkäyntieteen ulkonee muuten suorakulmaisesta pohjasta. Sokkeli on luonnonkiveä ja julkisivuverhous pystysuuntainen. Harjakaton materiaalina on punaiseksi maalattu aaltopelti, alkuperäinen huopakate on jätetty sen alle. Rakennuksen katolla on yksi tiilestä muurattu piippu.

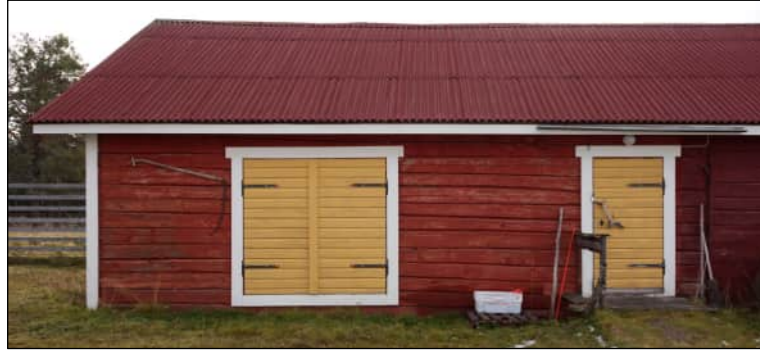
Fig. 081:
Julkisivu pohjoiseen
Idän puoli / hirsirakennus
FI-kuvat, 2024

Aiemmin navettana toiminutta rakennusta käytetään nykyään kokoustilana ja varastona. Harjakaton muodostama ullakotila on myös varastokäytössä. Käymälät sijaitsivat aikoinaan länsisiivessä. Ikkuna- ja oviaukoissa on pääosin valkoiset pielilaudat. Pohjoisjulkisivulla on viisi vaakaverhottua ovea, joista itäisin pariovi ja muut yksilehtisiä. Keskimmäisen oven pinta ja pielilaudat ovat käsittlemättömiä ja säässä harmaantuneita, muut ovet ovat keltaiseksi maalattuja.

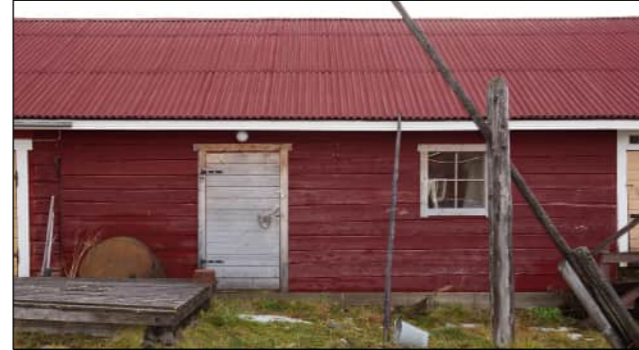
Fig. 082:
Julkisivu pohjoiseen
Moderni keskiosa / valehirsi / rankaseinä
Anakrooninen betonisokkeli
FI-kuvat, 2024

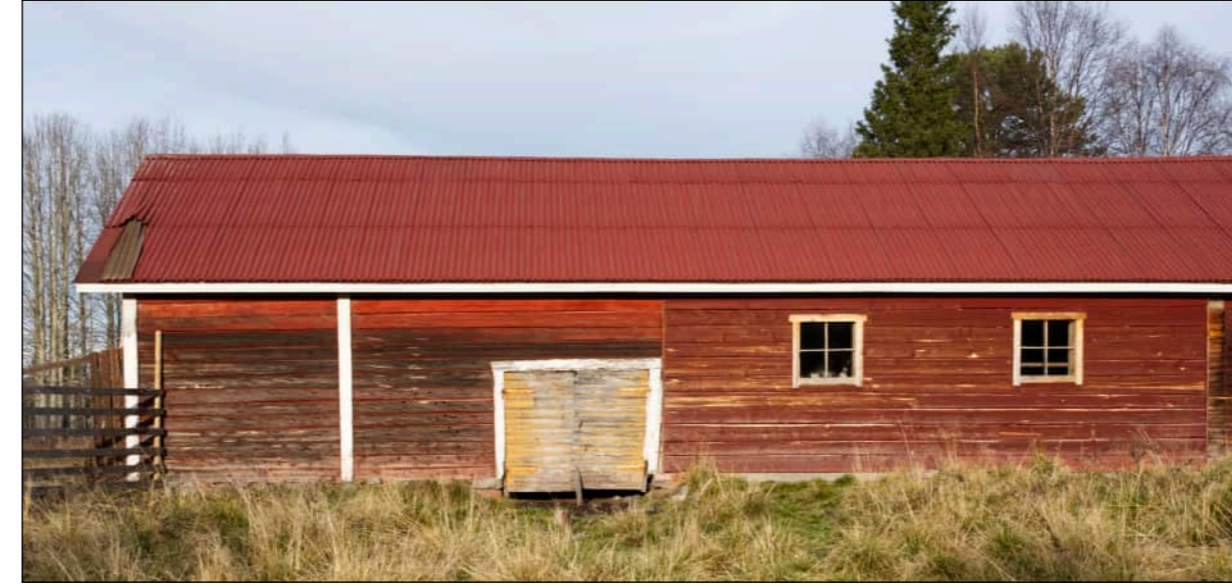
Fig. 085:
Julkisivu etelään
Idän puoli / hirsirakennus
Moderni keskiosa / valehirsi
FI-kuvat, 2024

Itäjulkisivu on umpinainen ja länsijulkisivussa on kaksi valkopielistä ikkuna-aukkoa, toinen ylhäällä päätykolmiossa ja toinen sen alla seinän suoralla osuudella, molemmat keskitettynä harjan kohdalle. Eteläjulkisivulla on kaksi keltaiseksi maalattua, vaakaverhottua ovea, joista läntisin on pariovi ja toinen yksilehtinen.

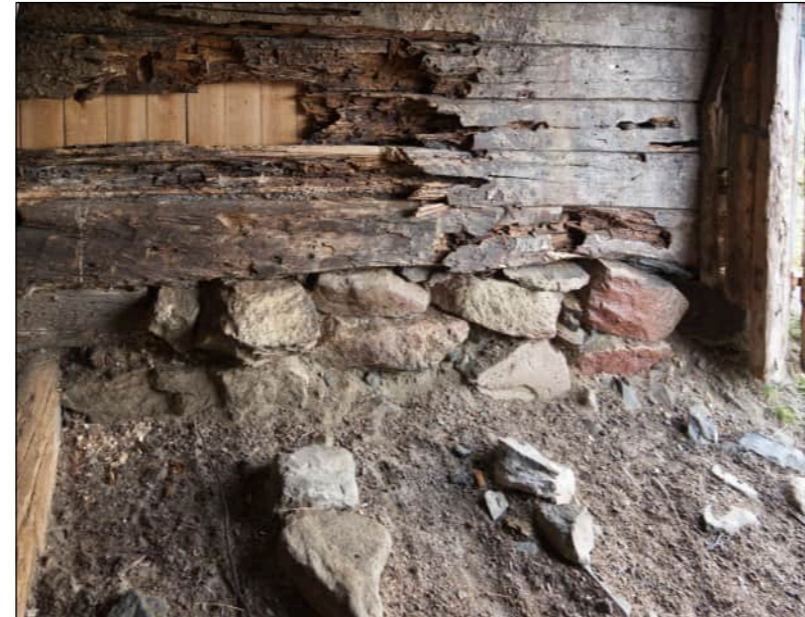
→→→ Fig. 102:
Itäväliseinän vaurioita
FI-kuvat, 2024

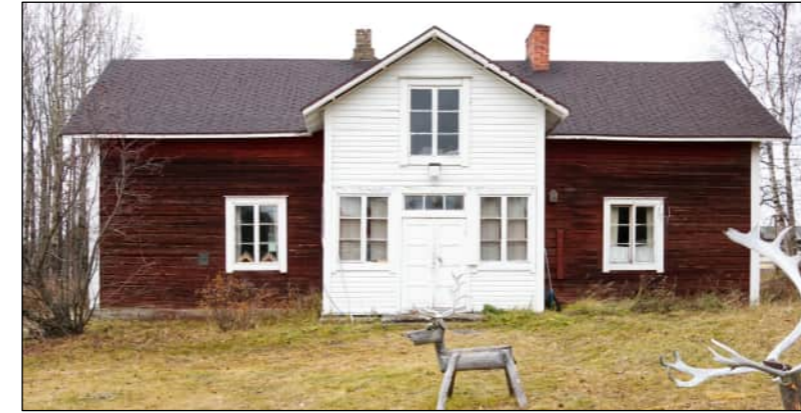
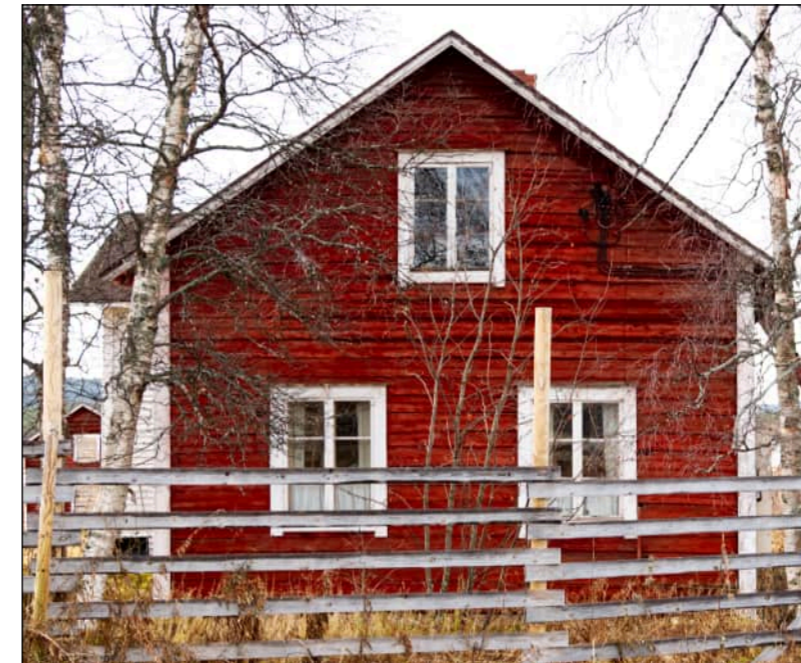
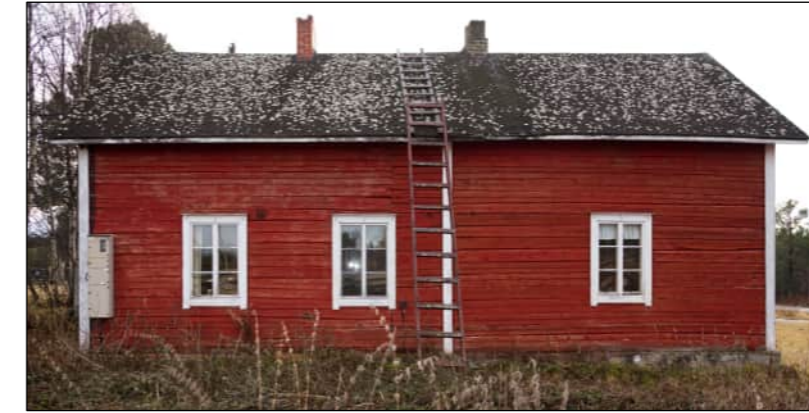
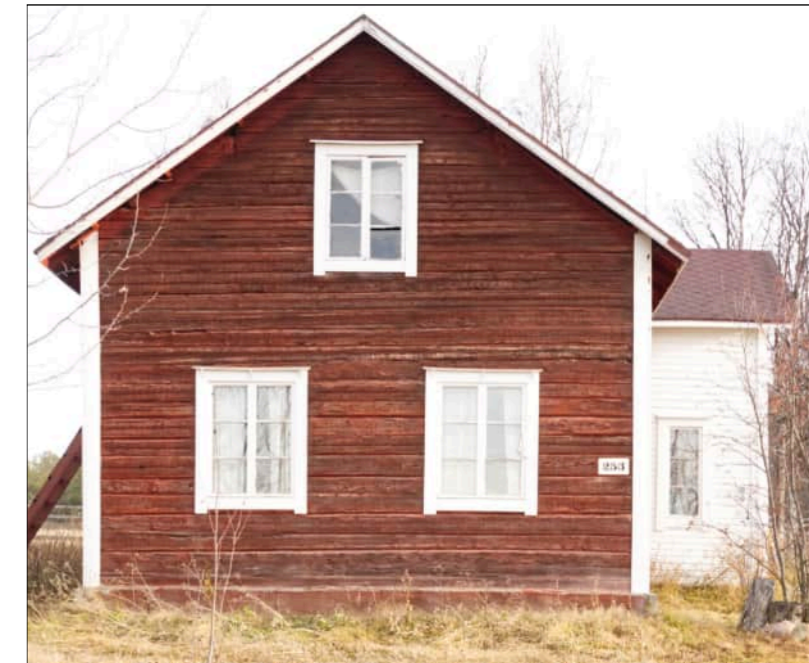
←← **Fig. 107:**
Julkisivu länteen
FI-kuvat, 2024

← **Fig. 108:**
Julkisivu itään
FI-kuvat, 2024

←← **Fig. 109:**
Julkisivu pohjoiseen
FI-kuvat, 2024

← **Fig. 110:**
Julkisivu etelään
FI-kuvat, 2024

Punamaalattun hirsirungon kummassakin päätykolmiossa on ikkuna, kuten myös eteisosassa, sisäänkäyntiparioven yläpuolella. Kaikki ikkunat ovat kuusiruutuisia, valkoisin pielilaudoin. Sisäänkäyntioveen liittyy kolmiruutuinen, matala ikkuna, jonka yläreuna on linjassa oven viereisten ikkunoiden kanssa. Sokkeli on betonia ja harjakatto tummanharmaata bitumihuopaa. Rakennuksessa on kaksi tiilimuurattua piippua, leivinuunille ja puuhellalle.

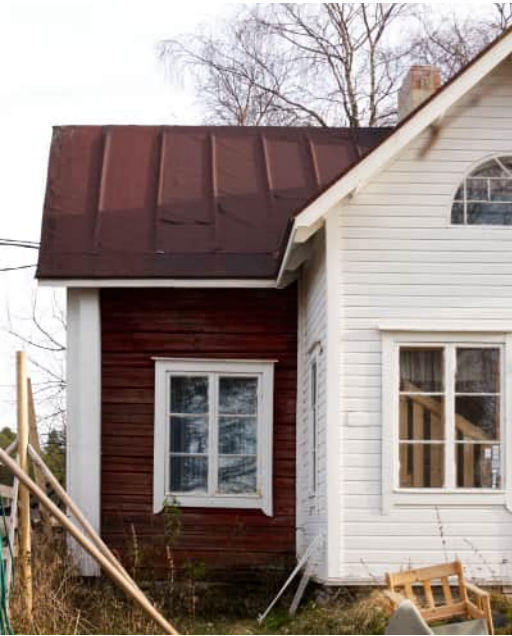
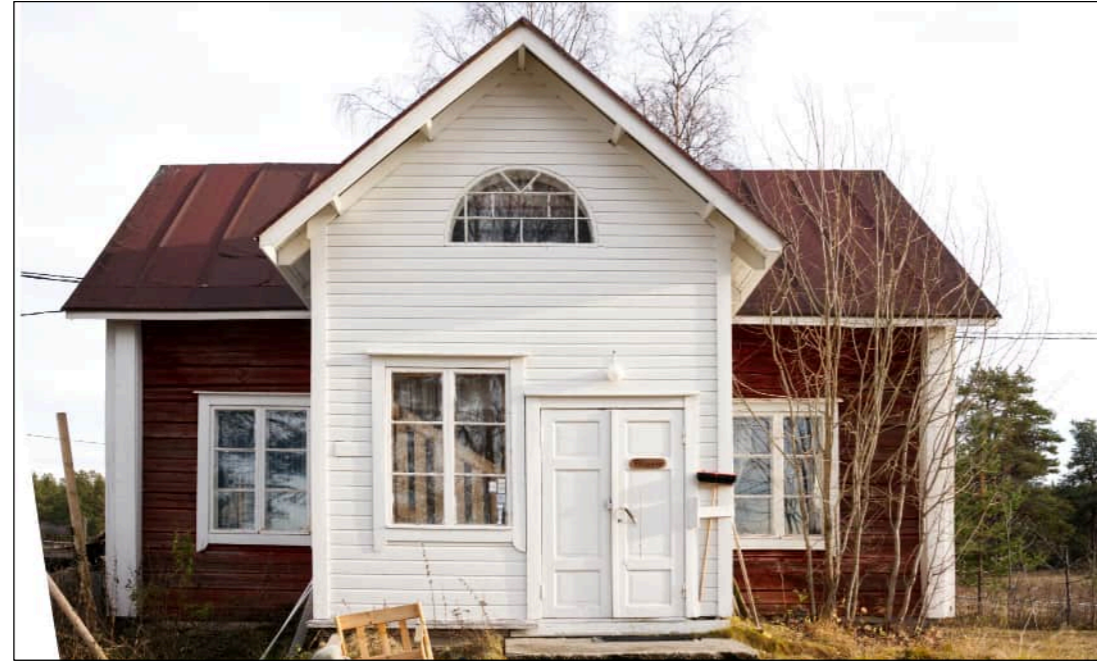
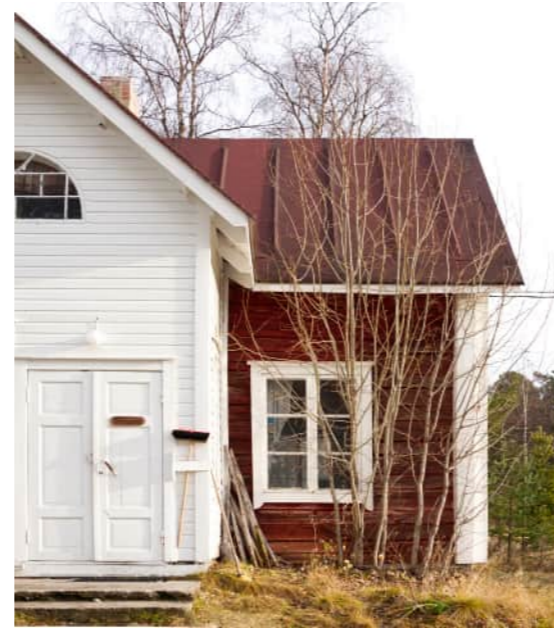
Fig. 122-124:
Julkisivu länteen
FI-kuvat, 2024

Punamaalatuun hirsirungon kummassakin päätykolmiossa on kaksiruutuinen ikkuna, eteisosan sisäänkäyntioven yllä päätykolmiossa puoliympyrän mallinen erikoisikkuna. Maantasokerroksen ikkunat ovat punamaalatussa osassa ja eteisosan sisäänkäyntisivulla kuusiruutuisia, eteisosan sivuilla on kapeat, kolmiruutuiset ikkunat. Ikkunat ovat valkoisia, kuten myös räystäs- ja pielilaudat. Sokkeli on luonnonkiveä, harjakatto punaista bitumihuopaa. Rakennuksessa on yksi tiilimuurattua piippua mihin leivinuunille ja pönttöuuneille hormit on yhdistetty.

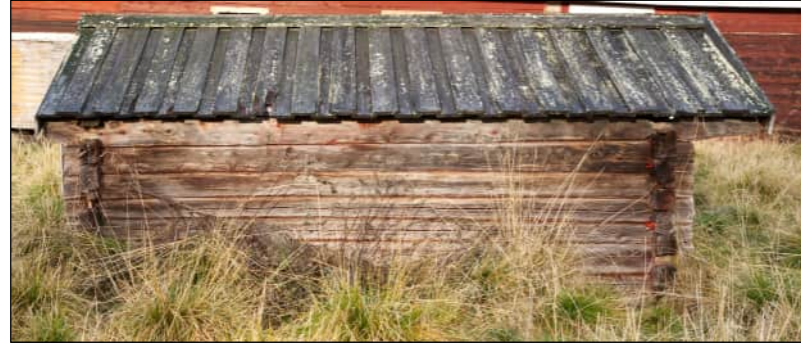
→ Fig. 139:
Julkisivu etelään
FI-kuvat, 2024

Aitta sijaitsee Torassiepintien varressa, navetan eteläpuolella. Yksikerroksinen, punamaalattu hirsirakennus on pohjaltaan suorakaiteen muotoinen, harjakatto on käsittelemätöntä puulankkua.

Rungossa on salvostyyppinä käytetty pitkänurkkaa. Itäpäädyn sisäänkäyntiaukon pielilaudat ja päätyjen räystäslaudat ovat valkoiset.

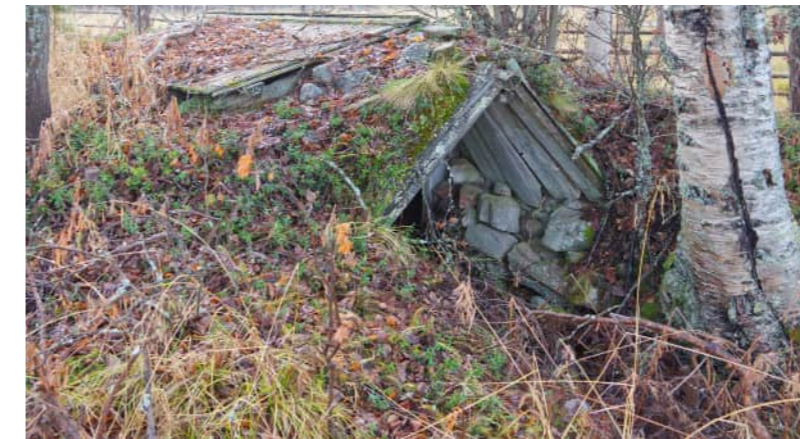
↑ Fig. 145:
Sisäkäynti länteen
FI-kuvat, 2024

Maakellari sijaitsee Toras-Siepiintien itäpuolella, hieman saunarakennuksesta ja navetasta lounaaseen. Pohjaltaan suorakaiteen muotoisen kellarin runko on luonnonkiveä ja harjakatto käsittelemätöntä puulankkua, joka on ajan saatossa osin sammaloitunut. Kuistin osuus on suorakulmion muotoinen: sen seinämät ovat myös luonnonkiveä ja niihin yhdistetty puulankuista tehty harjakatto, jonka päällä on maakate. Kuistilta maakellariin vievän oviaukon pielet ovat käsittelemätöntä puulankkua.

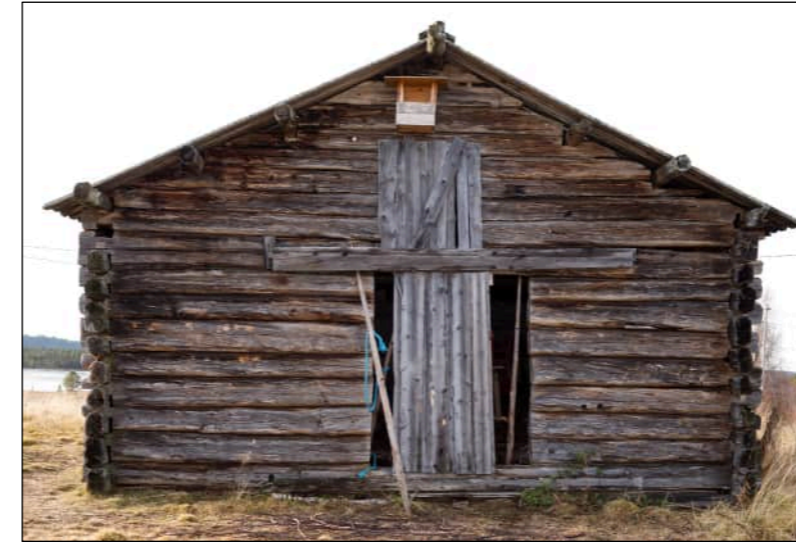
←← **Fig. 148:**
Julkisivu itään
FI-kuvat, 2024

Aitta sijaitsee Torassiepintien varressa, päärakennuksesta kohti koillista, kiinni toisessa aitassa. Yksikerroksinen, käsittelemätön vinohirsirakennus on pohjaltaan suorakaiteen muotoinen, harjakatto on käsittelemätöntä puulankkua ja paikoin sään vaurioittama. Nurkkakivet ovat uponneet maahan ja alahirret ovat siksi nykyään maanvaraisia.

Rungossa on salvestyyppinä käytetty pitkänurkkaa. Itäpäädyssä on pystylauta-liukuovi sisääntuloaukkoa peittämässä ja sen yläpuolella liukuluukulla peitetty ikkuna-aukko. Länsiseinässä on lähes koko leveydellä sahattu iso aukko ja sivuissa on lukuisia pieniä aukkoja. Aitta toimii nykyään varastotilana. Rakennuksessa on puulattia. Rakennus on mahdollisesti toiminut savusaunana, sillä seinät ovat ihan mustia.

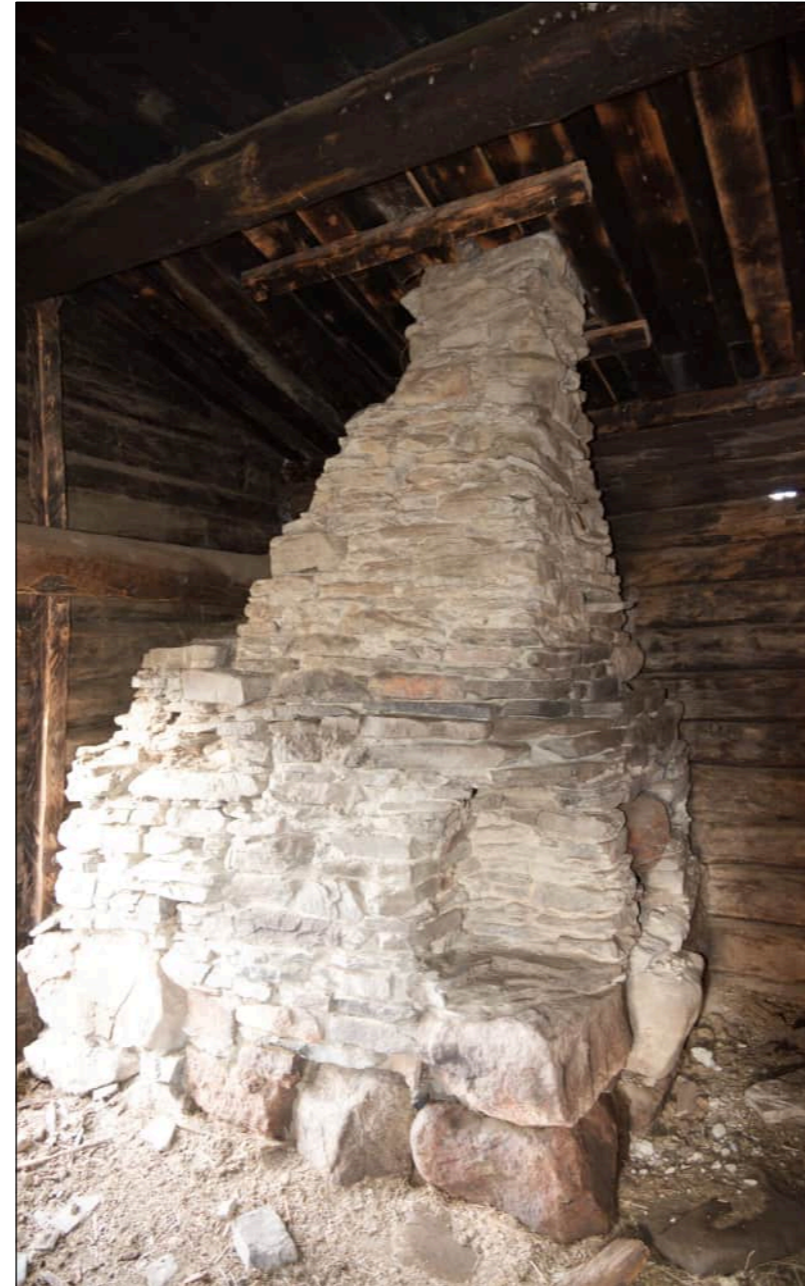
→ Fig. 155:
Savun jälkeä seinissä
ja alakatossa
FI-kuvat, 2024

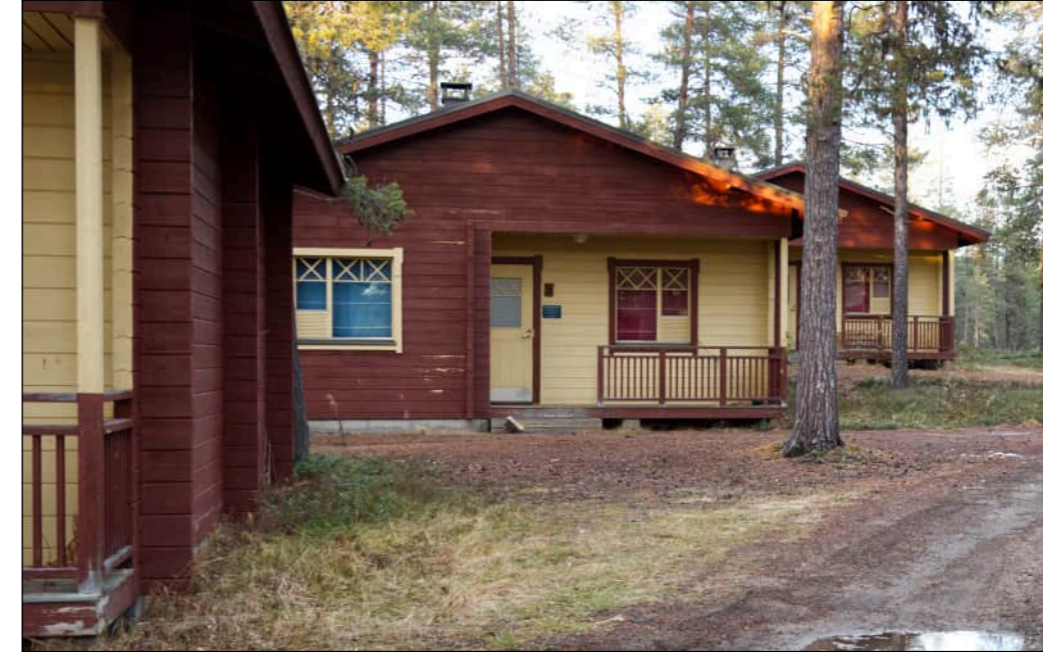
Fig. 160:
Julkisivu länteen
FI-kuvat, 2024

Saunamökit ovat valmistuneet 1980-luvulla ja sijaitsevat lomakylän koillisreunalla. Punaiseksi maalatut hirsimökit ovat yksikerroksisia ja pohjaltaan suorakulmaisia. Rungossa on salvostyyppinä käytetty pitkänurkkaa. Sokkeli on betonia ja harjakatto tummanvihreää huopaa, räystäslaudat julkisivun sävyyn punaiset.

Sisäänkäyntikuistit ovat sisäänvedetyt ja julkisivu on niiden kohdalla maalattu vaalean keltaiseksi. Ulko-ovet ovat pystylaudoitettuja. Lasi-ikkunoiden omissa on ristikkokoristeaihe lasin yläreunassa. Ikkunoiden koko ja määrä vaihtelee, niiden piililaudat ovat vaalean keltaiset tai punaiset kontrastina seinäväreihin. Kuistien ikkunoissa on ristikkokoristeaihekoristeluja ulko-ovien tapaan. Kussakin mökissä on kaksi makuuhuonetta, alkovi, oleskelutila, vuolukivitakka, keittokomero, kylpyhuone ja sauna sekä wc.

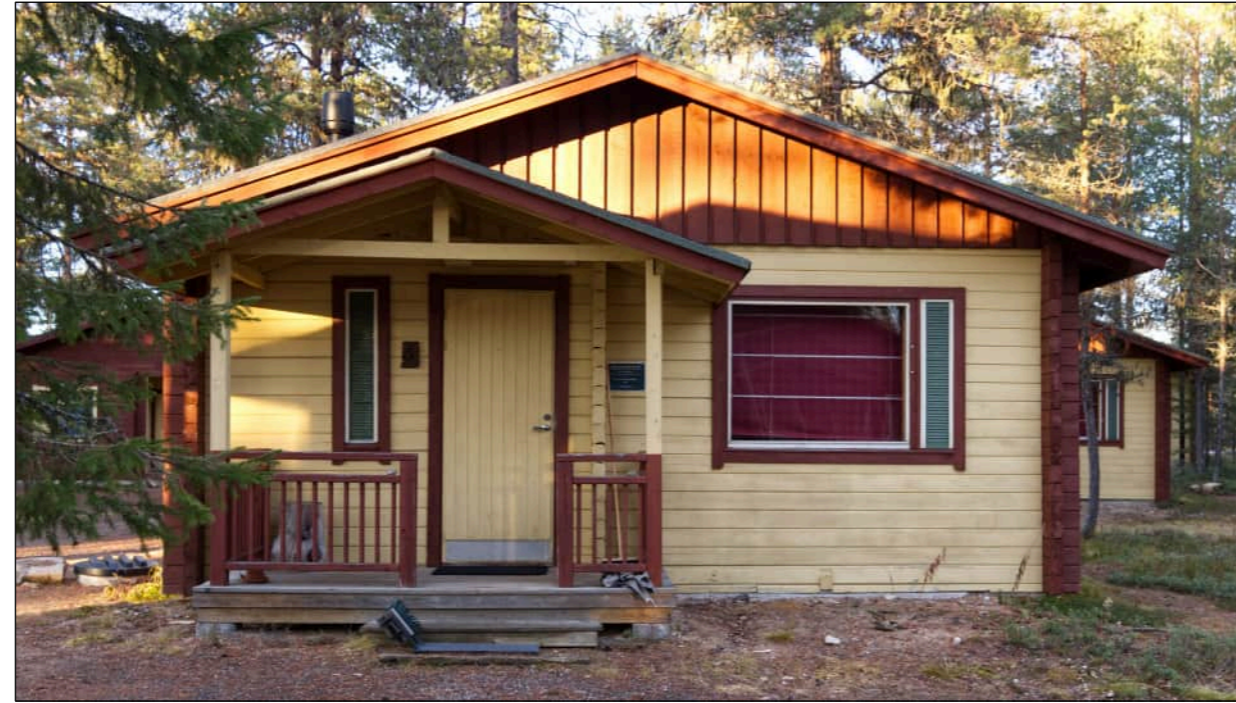
→ Fig. 166:
Julkisivu länteen
FI-kuvat, 2024

Takkamökit ovat valmistuneet 1980-luvulla ja sijaitsevat leirintäalueen koillisreunalla. Punaiseksi maalatut hirsimökit ovat yksikerroksisia, sisäänkäyntikuistit ulkonevat muuten suorakulmaisesta pohjasta. Rungossa on salvostyyppinä käytetty pitkänurkkaa. Sokkeli on betonia ja harjakatto tummanvihreää huopaa, räystäslaudat ovat julkisivun sävyyn punaiset.

Sisäänkäyntikuistien kohdalla julkisivu on maalattu vaalean keltaiseksi. Ulko-ovet ovat umpinaisia ja pystylaudoitettuja. Ikkunoiden koko ja määrä vaihtelee, niiden piililaudat ovat vaaleankeltaiset tai punaiset kontrastina seinäväriin. Kussakin mökissä on kaksi makuuhuonetta, oleskelutila, vuolukivitakka, keittokomero ja kylpyhuone.

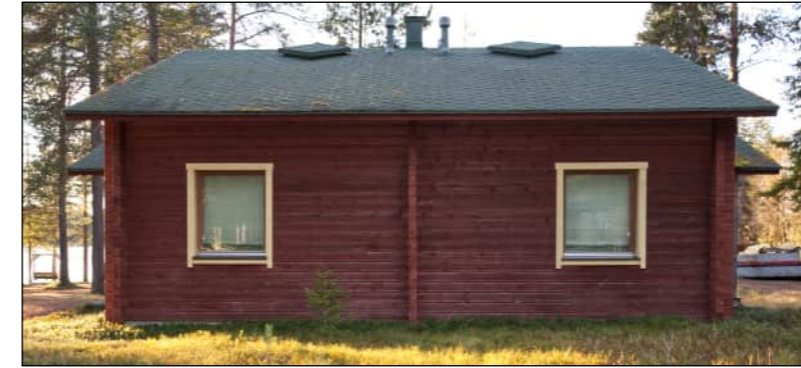
←← **Fig. 174:**
Julkisivu etelään
FI-kuvat, 2024

Hotellihuonemökit ovat valmistuneet 1990-luvulla ja sijaitsevat leirintäalueen keskivaiheilla. Punaiseksi maalatut hirsimökit ovat yksikerroksisia, sisäänkäyntikuistit ulkonevat muuten suorakulmaisesta pohjasta. Rungossa on salvostyyppinä käytetty pitkänurkkaa. Sokkeli on betonia ja harjakatto tummanvihreää huopaa, räystäslaudat ovat julkisivun sävyyn punaisiksi maalatut. Ulko-ovet ovat pysty-laudoitettuja ja lasiaukolliset, lasiaukot kuusiruutuiset.

Sisäänkäyntisivuilla on kaksiruutuiset ikkunat yksi kuistin kummallakin puolella, muiden sivujen ikkunat ovat yksiruutuiset. Pielilaudat ovat ovissa ja ikkunoissa vaalean keltaiset kontrastina seinäväriin. Kumpikin hirsimökki on jaettu neljäksi hotellihuoneeksi, joissa kussakin on oleskelutila ja kylpyhuone.

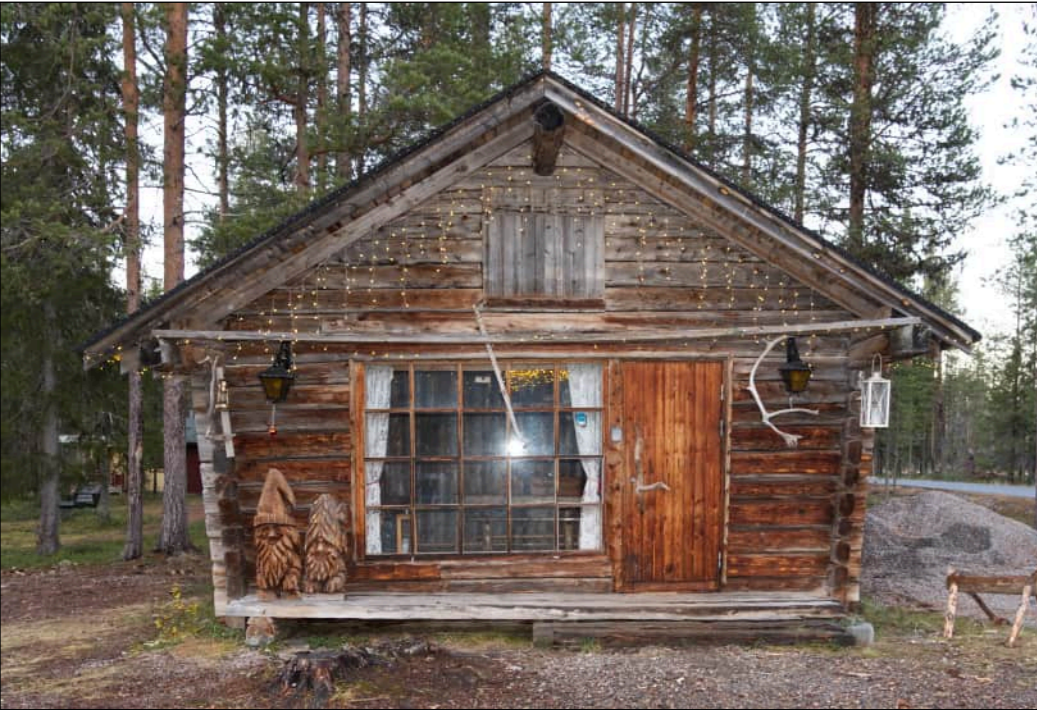
Fig. 182:
Julkisivu etelään
FI-kuvat, 2024

Aitta sijaitsee lomakylän itäreunalla, päärakennusta vastapäätä. Rakennus on siirretty paikalle 80-luvulla, alkuperäinen rakennusaika ja paikka eivät ole tiedossa. Yksikerroksinen, käsittelemättömistä pyöröhirsistä tehty vinohirsirakennus on pohjaltaan suorakaiteen muotoinen, harjakatto on mustaa bitumipaanutta. Rungossa on salvostyyppinä käytetty pitkänurkkaa. Rakennus on maanvarainen ja siten altis kosteudelle.

Eteläpäädyssä on pystylautaovi ja sen yläpuolella pystylautaluukulla peitetty ikkuna-aukko. Ulko-oven vieressä on laaja, 20-ruutuinen, suorakulmainen ikkuna: luultavasti siirron yhteydessä rakennuksen sisäänkäyntipäädyssä on oviaukkoa siirretty sivummaksi ja avattu laaja suorakulmainen ikkuna oven viereen.

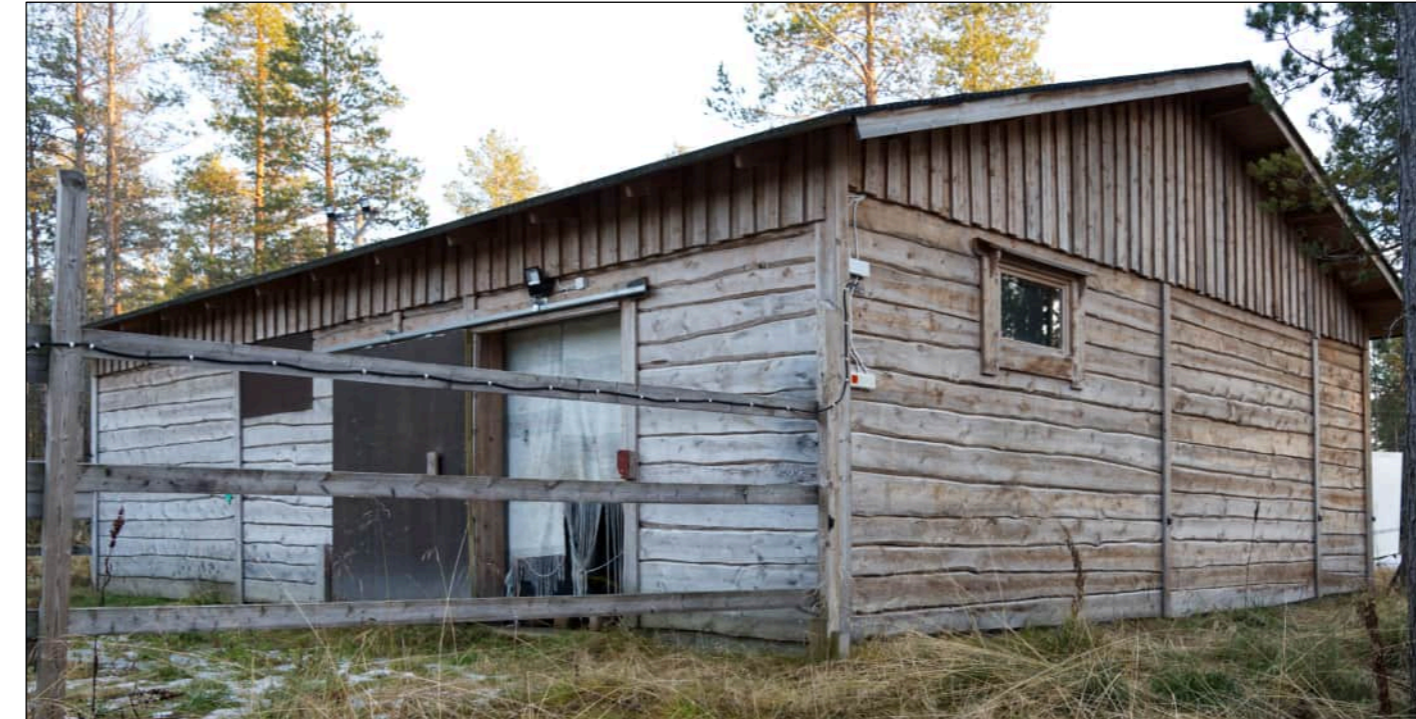
Fig. 187:
Julkisivu etelään
FI-kuvat, 2024

Talli on 2020-luvulta ja sijaitsee lomakylän tien toisella puolella pohjoiseen. Yksikerroksinen, rankarakenteinen rakennus on pohjaltaan suorakaiteen muotoinen, julkisivut ovat pääosin käsittelemätöntä valehirttä. Valehirsien saumakohtat ja nurkat on peitetty käsittelemättömin pystylaudoin. Päätykolmioissa seinien yläosassa on käsittelemätön lomalaudoitus.

Sokkeli on harkkoa ja vesikatteena musta huopa, harjakatto. Rakennus sijoittuu rinteeseen. Ulko-ovi on metallikiskolla liukuva yksilevyinen liukuovi, jossa yksinkertainen puuvedin. Ikkunat ovat pienet, suorakaiteen muotoiset ja käsittelemättömin laudoin pielilaudoitettut.

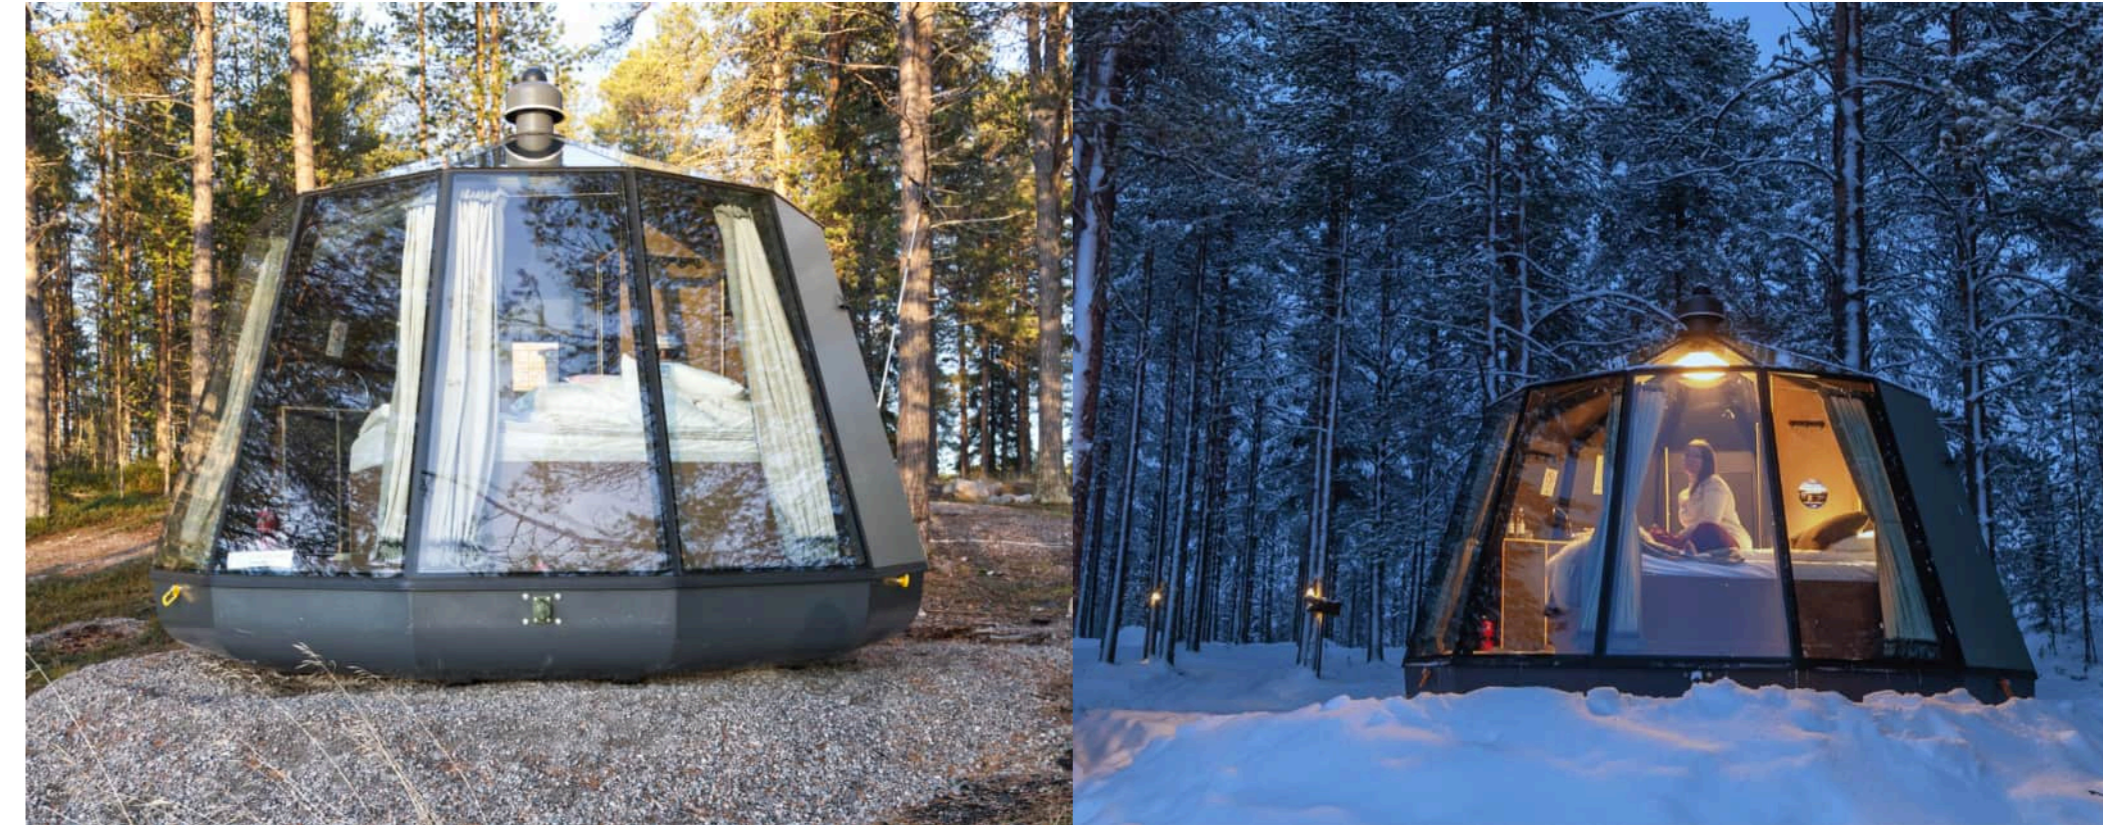
Fig. 190:
Iglu syksyllä
FI-kuvat, 2024

AuroraHut lasi-iglut ovat valmis tuote ja ne on sijoitettu tontille soratasolle ilman varsinaisia perustuksia. Metallirunkoiset ja julkisivuiltaan pääosin lasiset iglut ovat muodoltaan säännöllisiä 12kulmioita. Iglujen katto on lasia, lasituksen ympäröimästä makuutilasta on umpinaisin väliseinin erotettu wc.
