MUONIO – TORAS-SIEPPI

Inventointi ja kulttuuriympäristöselvitys, 2024

Arco Architecture Company Oy

RAKENNETUN KULTTUURIYMPÄRISTÖN INVENTOINTI JA SELVITYS , 2024

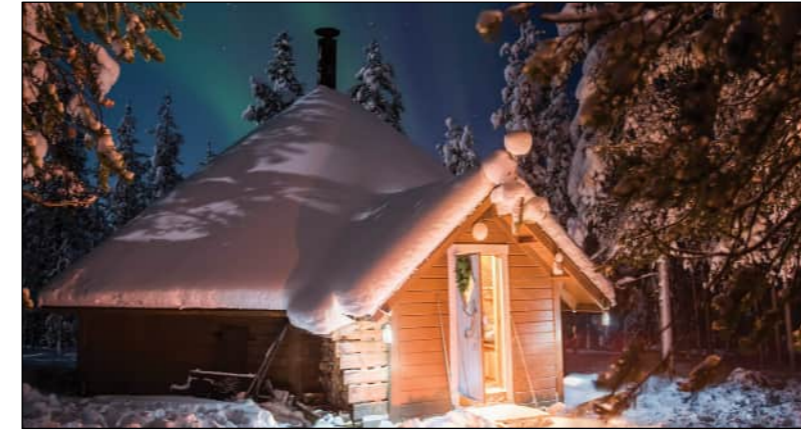
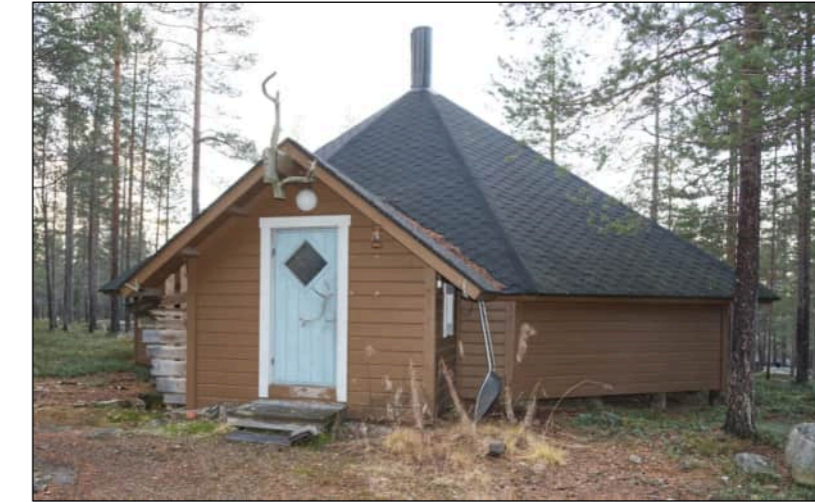
← **Fig. 193:**
Kota talvella
HRNV-kuvat, 2024

Suorakaiteen muotoinen sisäänkäyntikuisti liittyy muodoltaan kuusikulmaiseen, rankarakenteiseen päämassaan. Kuistilla on harjakatto, päämassan katto on pohjaa mukaillen kuusikulmainen, katemateriaalina bitumipaanu. Kodassa on vaalean siniseksi maalattu pystylautaovi, jossa vinoneliö ikkuna ja valkoiset pielilaudat. Kodan keskellä on tulisija.

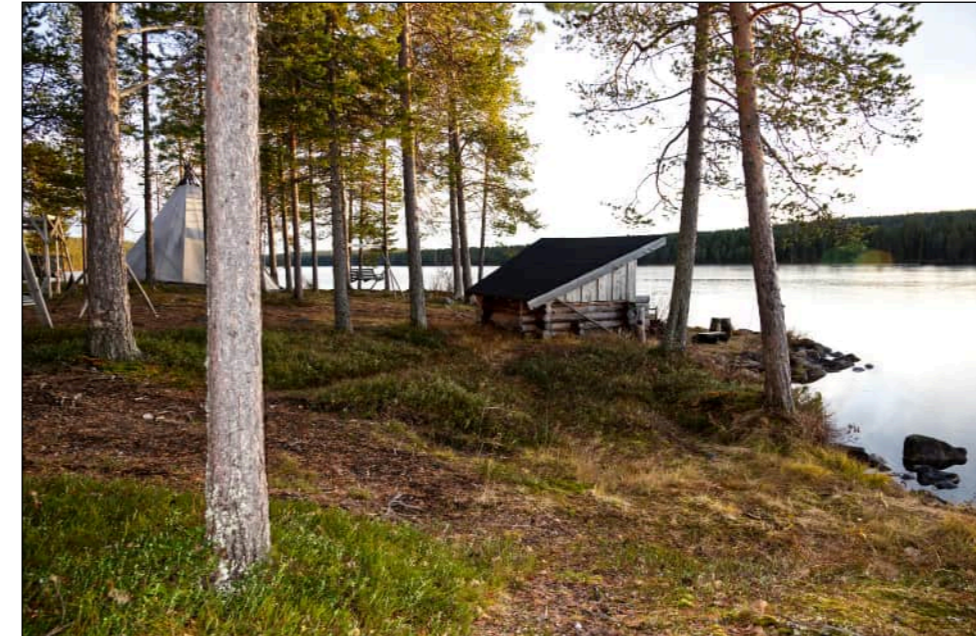
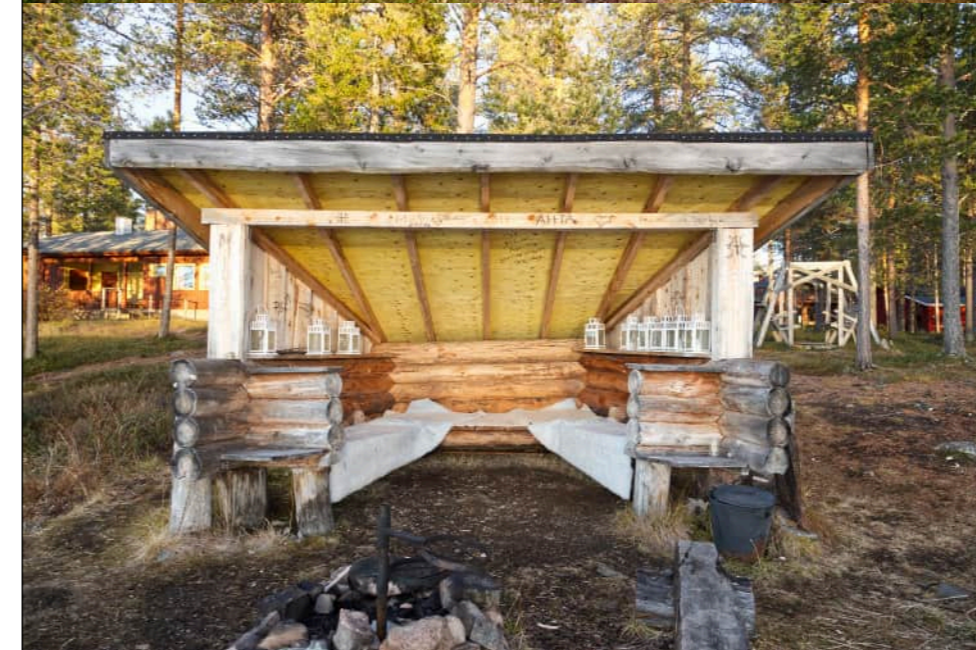
← **Fig. 199:**
Laavu edestä
FI-kuvat, 2024

Laavu sijaitsee Toras-Siepin lomakylän rannalla. Laavu on puolisuunnikkaan muotoinen, takasivu on etusivua lyhyempi. Runko on tuettu sokkelina toimivien puupölkkyjen varaan. Etusivultaan järvelle avoimen laavun runko on hirttä, käytetyt salvostyytit ämmännurkka ja pitkänurkka. Laavun alaosa on käsittelemätöntä pyöröhirttä ja yläosa on käsittelemätöntä lomalaudoitusta. Pulpettikatto kohoaa kohti järveä, katemateriaalina musta huopa. Laavun etu- ja sisäpuolella on puuosissa jonkin verran kirjoituksia ja piirustuksia.

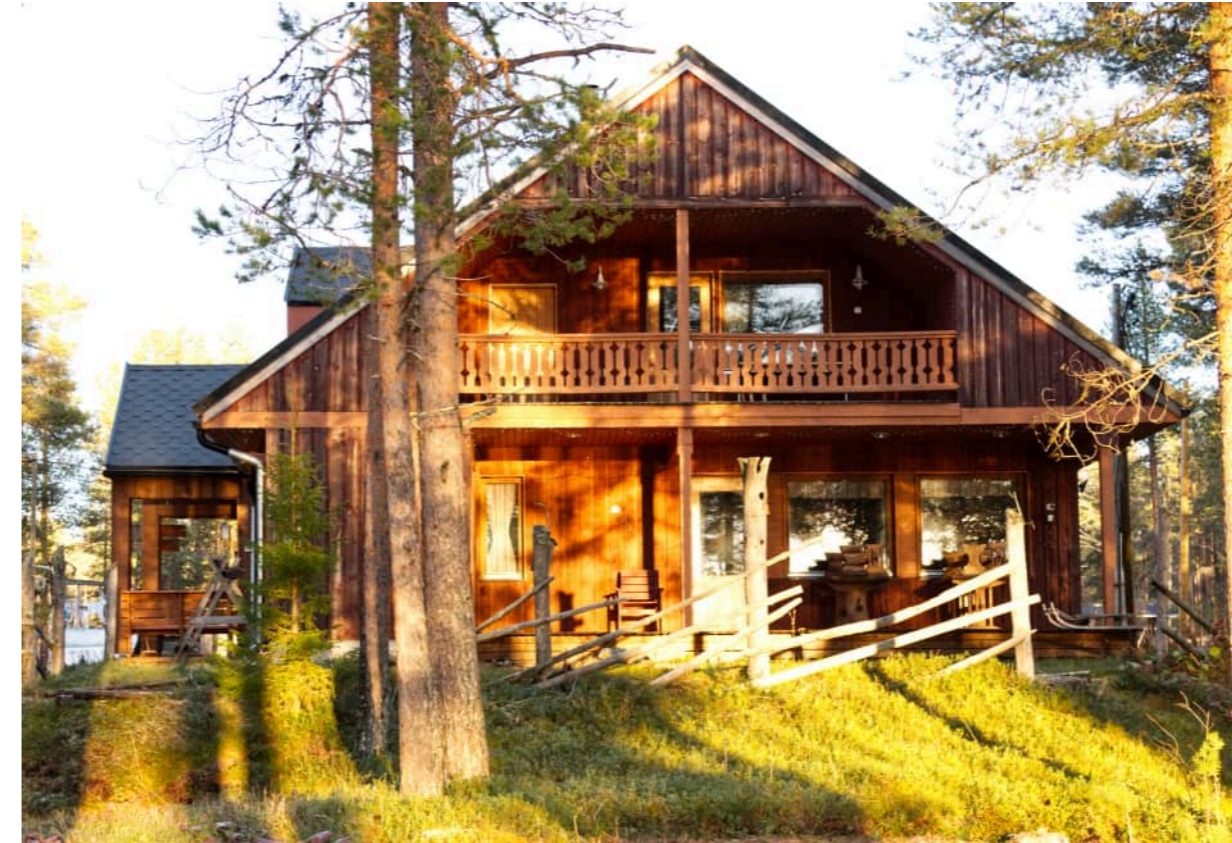
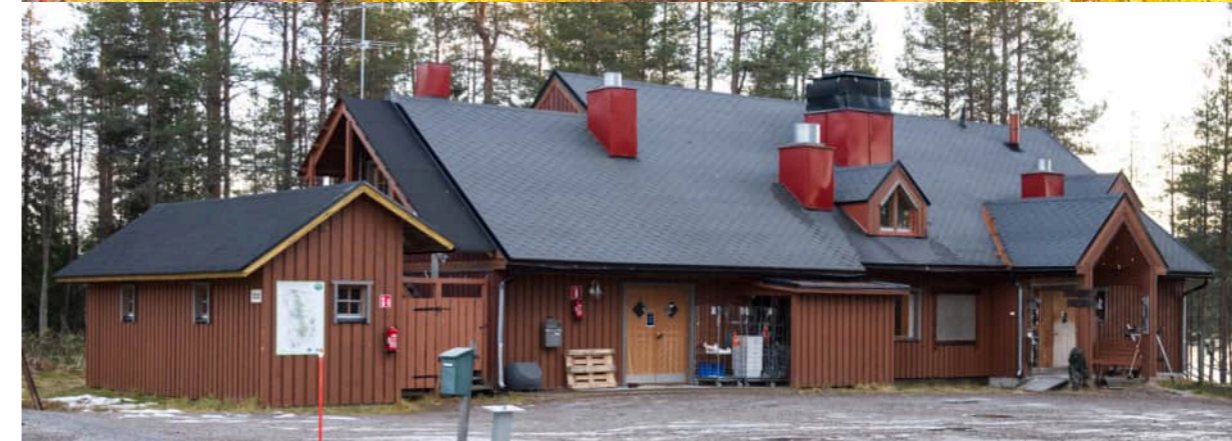
Fig. 205:
Julkisivu länteen
FI-kuvat, 2024

Päärakennus on valmistunut 1980-luvulla ja sijaitsee lomakylän kaakkoisnurkassa. Kaksikerroksinen rakennus on rankarakenteinen ja pääosin julkisivun pystylauditus on maalattu pohjoissivulla ruskeaksi ja itä-, etelä- ja länsisivuilla punaiseksi. Sokkeli on betonia. Rakennus on pohjaltaan monimuotoinen, koostuen useista suorakaiteista, joilla päämassaa on laajennettu 1990-luvulta lähtien. 80-luvulle tyypillisen harjakaton materiaalina on pääosin tummanharmaa bitumipaanu, yhdessä parvekkeessa on musta huopakate.

Päämassan katon pohjoislappeella on kaksi harjakattoista kattolyhtyä. Sisäänkäyntikuistit ovat harjakattoiset ja ulkonevat päämassasta. Itäpäädyn sisäänvedetty parveke 2. kerroksen päätykolmiossa on kannatettu pilarein 1. kerroksen terassilta. Ilmanvaihdon läpivientien metalliset suojarakenteet ovat tumman punaiset.

Hormien perusteella rakennukseen sijoittunee yksi tai useampi tulisija. Osa ikkuna-aukoista on korostettu ruskealla tai keltaisella vaakalauditusaiheella.

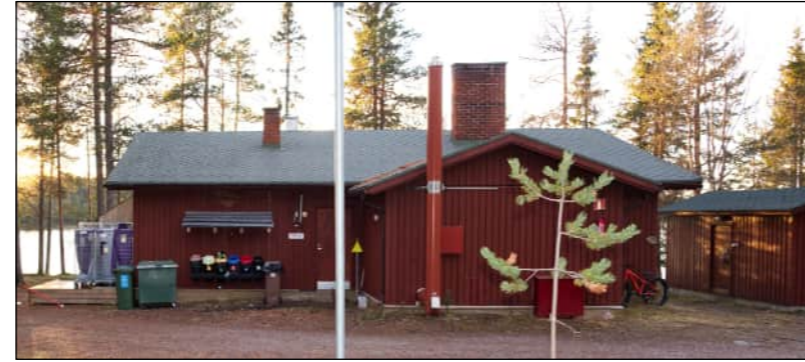
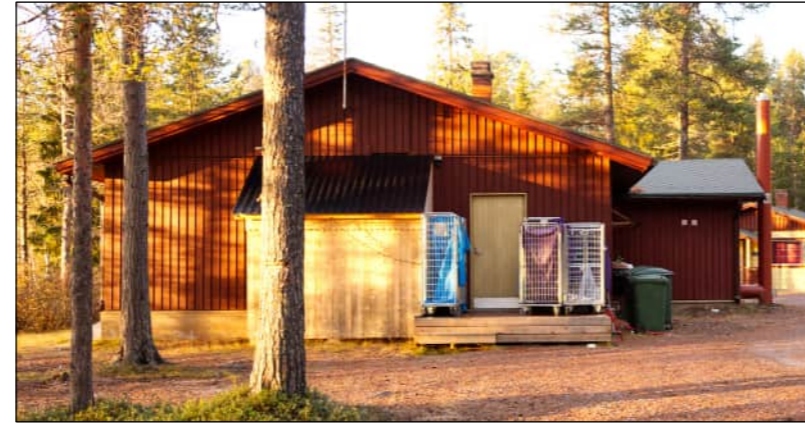
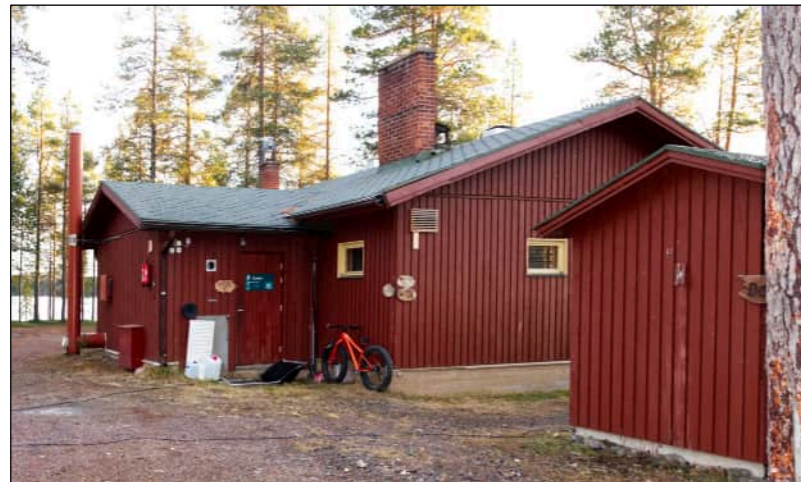
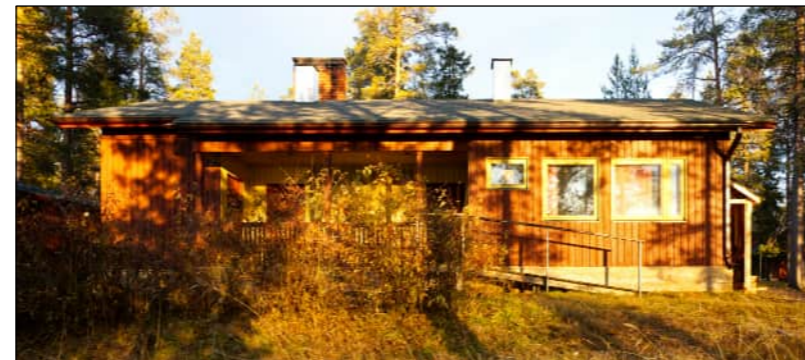
→→ Fig. 210:
Julkisivu itään
FI-kuvat, 2024

Talousrakennus on valmistunut 1980-luvulla ja sijaitsee lähellä Toras-Siepin rantaa, leirintäalueen keskivaiheilla. Yksikerroksinen rakennus on rankarakenteinen ja julkisivun pystyaukko on punaiseksi maalattu. Sokkeli on betonia ja harjakatto tummanvihreää huopapapanua, räystäslaudat ovat julkisivun sävyyn punaiset. Rakennus on pohjaltaan monimuotoinen, koostuen useista suorakaiteista. Sisäänkäyntikuisti on sisäänvedetty ja julkisivu on sen kohdalla maalattu vaalean keltaiseksi. Ulko-ovet ovat pystyaukoitettuja, punaiseksi maalattuja ja ikkunoissa on kuistin sävyyn keltaiset piililaudat.

Pohjoissivulla on pieni pulpettikattoinen lisävarasto, jossa verhouksena käsittelemätön pystyaukko, katto mustaa aaltopeltiä. Rakennuksen katolla on yhteensä neljä piippua, joista kaksi on tiilestä ja kaksi metallista.

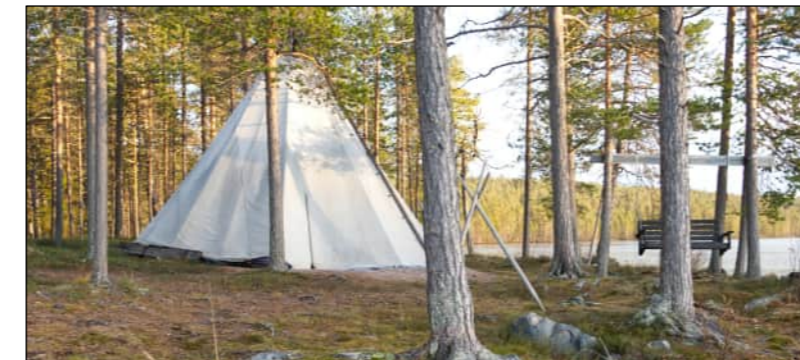
←← Fig. 215:
Tiipii
FI-kuvat, 2024

Tiipiirakennelma sijaitsee Toras-Siepin rannalla, hieman päärakennuksesta länteen. Pohjaltaan ympyrän muotoisen telttarakennelman runkona on puuseipäistä koostuva kehikko, joka on verhottu säänkestävällä kankaalla. Kankaassa on vetoketjulla suljettava kulkuaukko ja tiipiin keskellä nuotiopaikka.

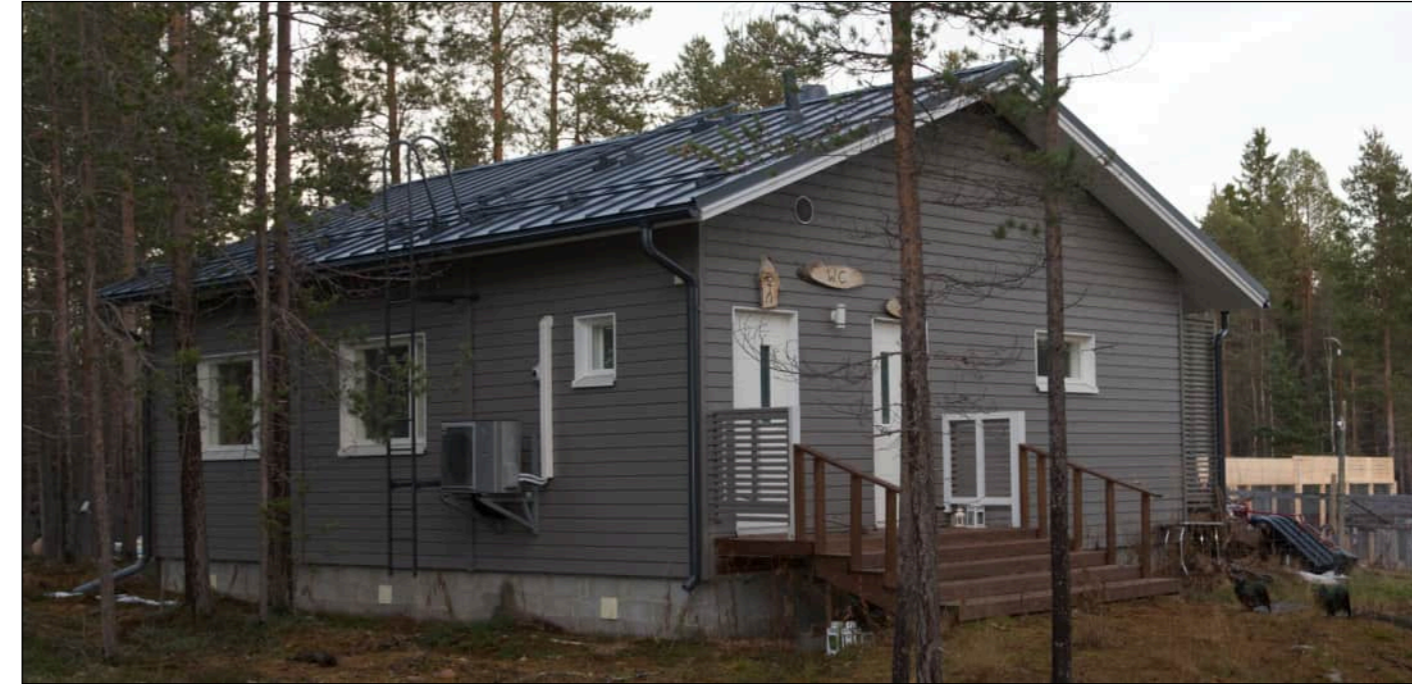
Fig. 217:
Talousrakennus
FI-kuvat, 2024

Koirien aitaus ja sen viereinen talousrakennus sijaitsevat kompleksin idässä. Yksikerroksinen rakennus on rankarakenteinen, julkisivussa harmaa vaakaverhous. Sokkeli on harkkoa ja harjakatto mustaa peltiä, räystäslaudat ovat valkoiset. Rakennus on suorakaiteen muotoinen ja sen eteläpuolella on kuisti: kuistilta on suora kulku rakennuksessa oleviin, ulkoa käytettäviin wc-tiloihin. Ovet ja ikkunat pelteineen ovat valkoisia.

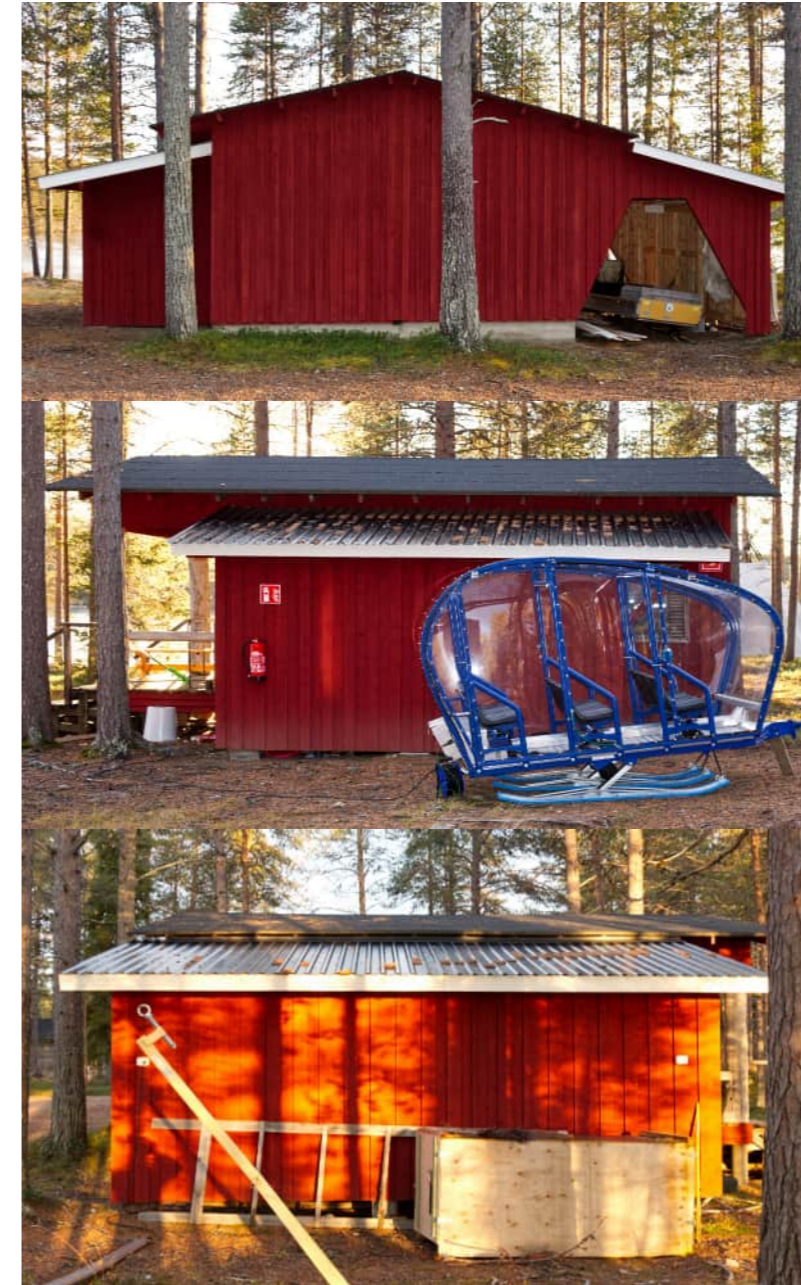
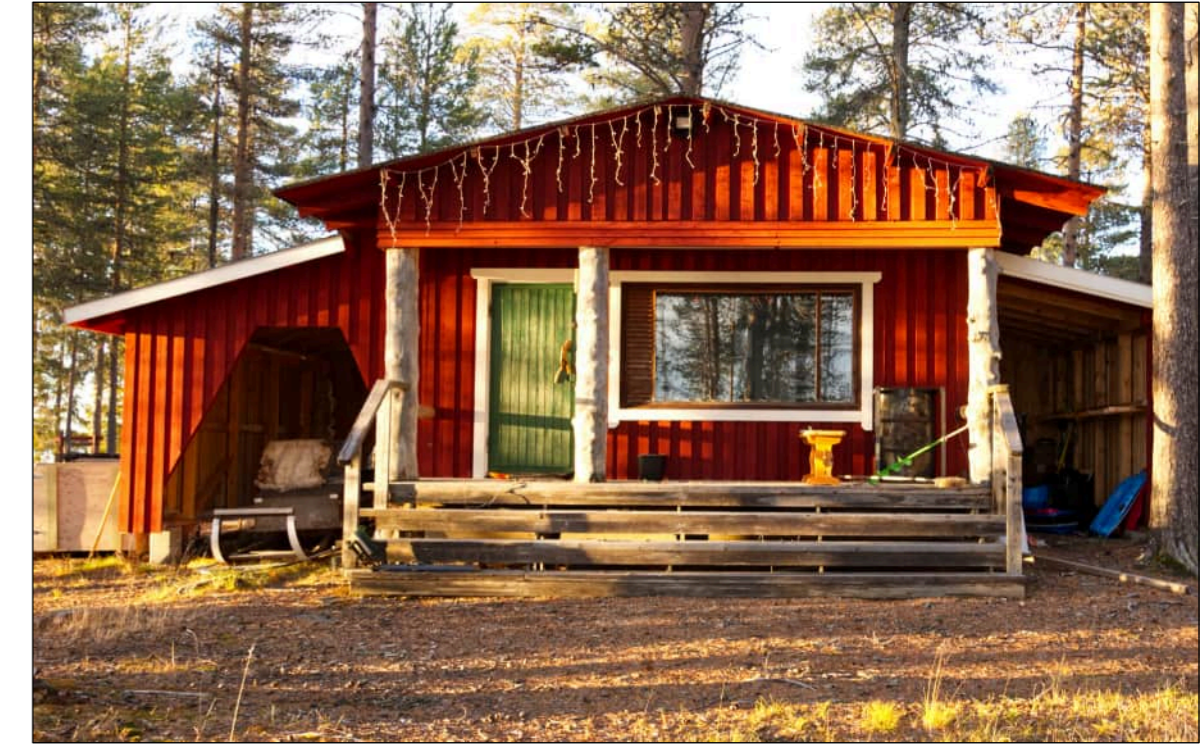
Varastorakennus sijaitsee leirintäalueen eteläreunalla maisemallisesti hienolla paikalla, tiipiin ja päärakennuksen välissä. Yksikerroksinen rakennus on rankarakenteinen ja julkisivun lomalaudoitus on punaiseksi maalattu. Sokkeli on betonia ja pääosan harjakatto mustaa huopaa. Rakennus on perusrungoltaan suorakaiteen muotoinen ja sitä on itä- ja länsisivuilla laajennettu sivukatoksilla, jotka toimivat varastotiloina. Sivukatoksissa on musta aaltopeltikatto ja valkoiset räystäslaudat. Sisäänkäyntikuisti on rakennuksen pohjoispäädyssä ja katto on kuistin osalla tuettu kolmen kuoritusta puunrungosta tehdyn pilarin varaan.

Kuistin päätykolmion alareunassa on kolmen laudan levyinen vaakaverhous. Ainoat aukotukset rungossa ovat ulko-ovi ja sen vieressä kaksiruutuinen ikkuna, joissa on molemmissa valkoiset pielilaudat.

Ulko-ovi on pystylautoitettu ja maalattu vihreäksi, ikkunan puitteet ovat tumman ruskeat. Kuistille vievät portaat kaiteineen ovat käsittelemätöntä puuta.

↑← **Fig. 220:**
Julkisivu pohjoiseen
FI-kuvat, 2024

← **Fig. 221:**
Julkisivu itään
FI-kuvat, 2024

← **Fig. 222:**
Julkisivu länteen
FI-kuvat, 2024

↑ **Fig. 223:**
Julkisivu etelään
FI-kuvat, 2024
